Nymyra 44, 4351 KLEPPE

**Arkitekttegnet bolig med  
hjørnetomt i barnevennlig  
boligområde. Dobbel garasje og  
herlig, solrikt uteområde.**

# Arkitekttegnet bolig med attraktiv hjørnetomt og gode solforhold.

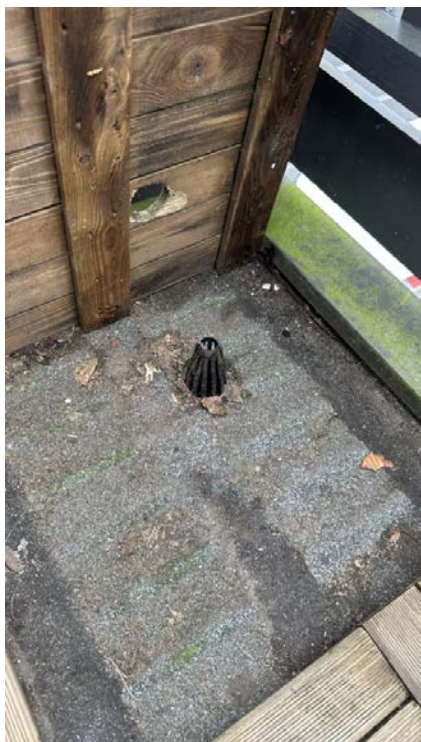
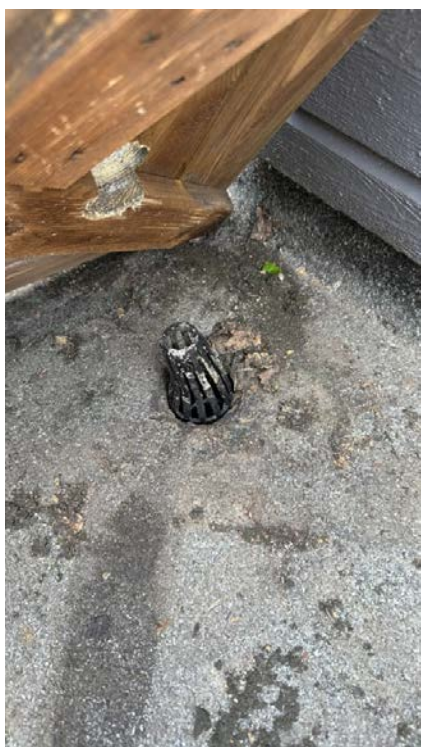
## 6.3 Balkong, terrasse, platting

Sprekk i fuge/bly i overgang rekkverk/yttervegg, ingen registrerte lekkasje, anbefales utbedret.

Tørkesprekker/avskalling i håndrekke tilknyttet rekkverk til balkong nord.

For å lukke avviket må høyden på rekkverket heves til dagens krav på 100 cm.

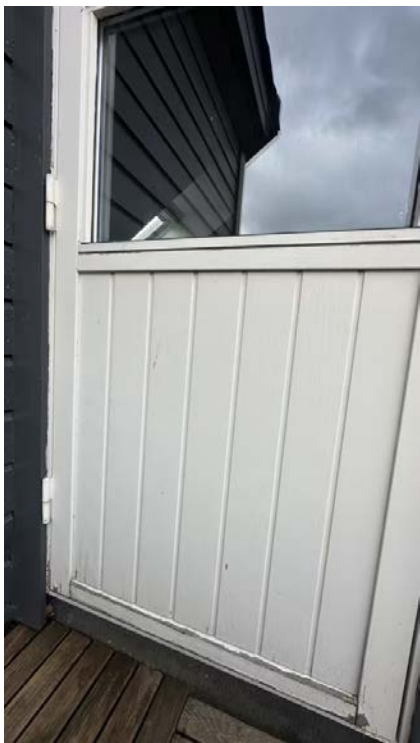
## 6.4 Vinduer og dører

-Tørkesprekker, krakelering og avskalling i overflater som er mye utsatt for sol og fuktighet, stedvis noe slitasje i pakninger og beslag.

-Skadet lukkemekanisme på takvindu soverom.

-Skadet/manglende pakning på deler av ytterdørere entre/bi-inngang, dette vil føre til luftlekkasje og kondensering vil kunne oppstå ved bruksendring.

Justeringer/smøring hengsler og beslag anbefales.

Utskifting av ytterdør pga skade/slitasje må påregnes.

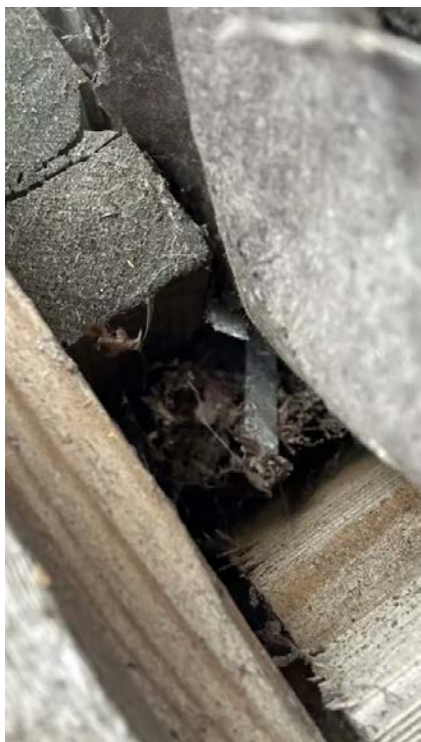
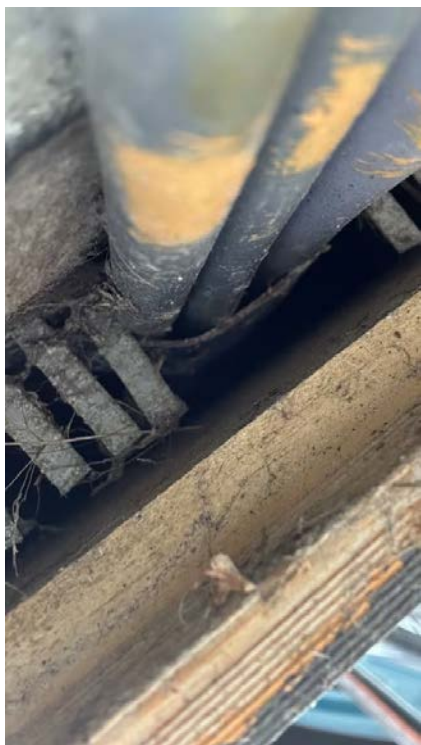
-Stedvis noe nedbrytning og tørkesprekker i utvendig treverk og kledning som er mye utsatt for sol og fuktighet, påregnelig normalt.

-Det er enkelte steder noe liten avstand mellom kledning og terreng, dette øker fuktbelastningen på treverket og reduserer utluften bak kledningen. Anbefalt avstand er 15 cm.

-Mindre drengs/luftespalter over vannbord, ingen registrert følgeskade.

Rengjøring og overflatebehandling må påregnes.  
Stedvis justering/supplering av musetetting.

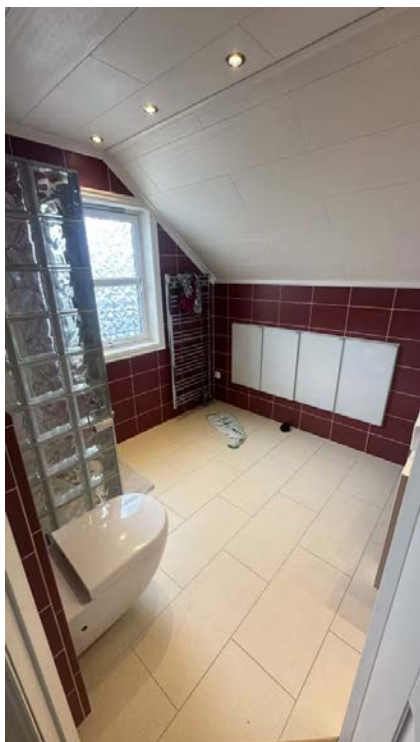
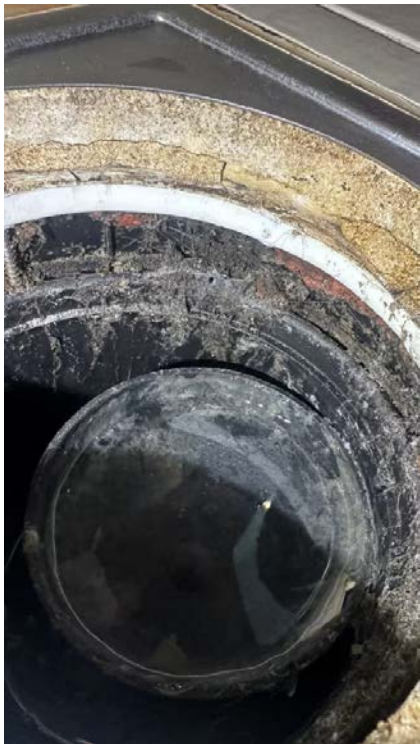
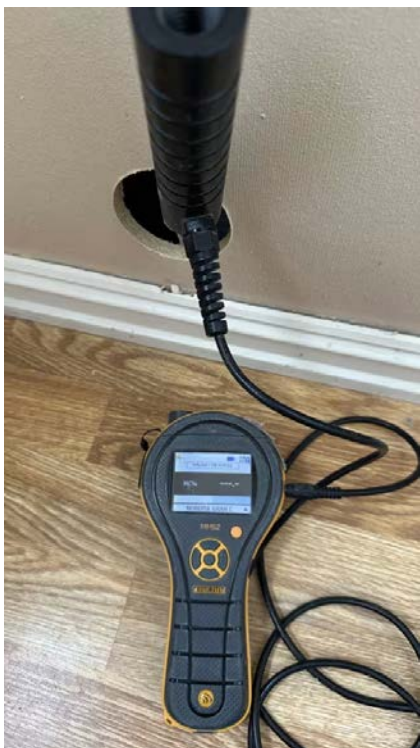
## 6.22 Våtrom: 2. etasje - Bad

-Karmlist og foringer på vindu er ikke fuktbestandig, Ingen umiddelbar behov for tiltak grunner dusjvegg/dør.

Sprekk i klemring, dette vil kunne føre til begrenset klem på membran, og fukt kan trekkunder membran ved eventuelt tilbakeslag.

Løsningen/utførelsen rundt rørgjennomføringer gir fare for fukt inn i konstruksjoner. Lokal utbedring/sillikonerer bør vurderes.

Det er ikke etablert noen drepsåpning for synliggjøring av eventuell lekkasje fra innebygget sistene, og det er ikke framlagt noen dokumentasjon på annen godkjent løsning.

Lekkasje i dusjhode, påregnelig med utskifting.

Mindre lekkasje fra avløpslange under servant.

Sprekk i servant, ingen tegn til lekkasje, påregnelig med utskifting.

Våtrom fungerer med dagens tilstand, men iht. alder anbefales det montert dusjkabinett for å unngå ytterligere fuktbelastning i påvente av en oppgradering.

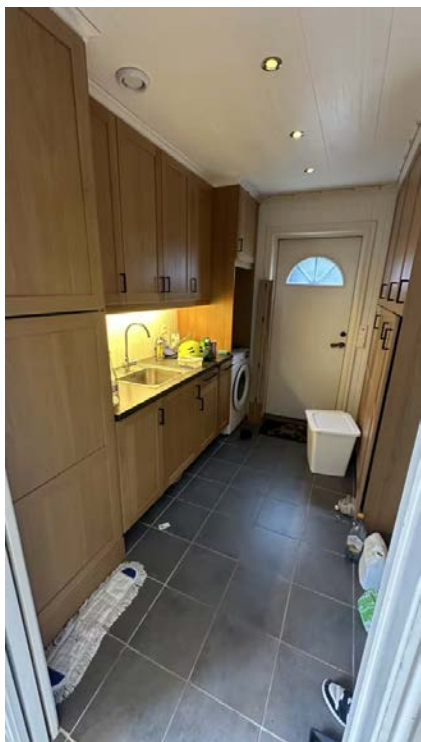
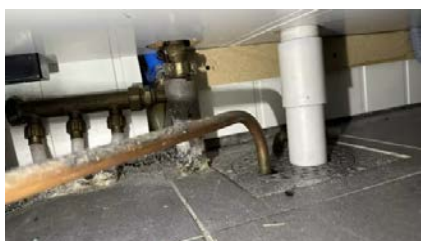
| Oppsummering av overflater | TG-2 |
|---|---|
| <p>Overflate med varierende alder og stand.</p> <p>Merknader:</p> <p>-Det er ikke tilfredsstillende høydeforskjell mellom topp sluk og topp tettesjikt ved dør.</p> <p>Høydeforskjell mellom topp sluk til avslutning av membran ved dør er under 25mm. Eventuelt lekkasjevann vil ikke ledes til sluk pga manglende fall.</p> <p>-Manglende fuktsikring/membran i mdf plater over i våtsone, begynnende svelling i plate. Ingen registrert fukt ved overflatemåling.</p> <p>-Fliser er stedvis noe ujevn montert ift. dagens krav til planhet.</p> <p>Normal tid før utskifting av våtrom, keramiske fliser på membran, lettvegg er 10 - 20 år.</p> <p>Normal tid før reparasjon av keramiske fliser er 5 - 15 år.</p> <p>Normal tid før utskifting av keramiske fliser er 10 - 30 år.</p> | |

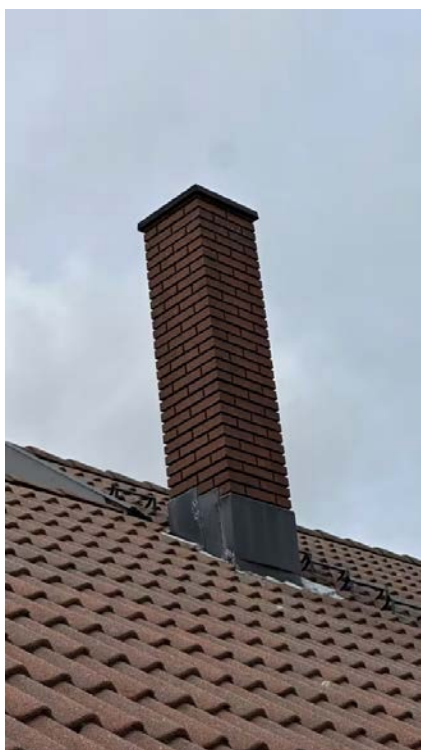
## 6.25 Øvrig: Skorstein over tak

Ingen spesielle avvik utover manglende behandling av skorstein over tak, fare for lekkasjer ved manglende behandling.

Pipe i antatt element.  
Ildsted montert i stue 1. etasje.  
Merknader innvendig:  
-Mindre riss/sprekk i brannplate i ildsted.  
-Renninger fra feieluke.  
-Det registreres kort avstand mellom sotluke og brennbart materiale. Avstandskravet er 30 cm.  
-Branntilsyn utført den 21.11.2023, ingen avvik registrert på fyringsanlegget.  
-Pipe feiet den 18.11.2020.

Det anbefales jevnlig impregnering/behandling av pipe for å unngå utettheter (hvert 5. år). Eventuelt montere pipebeslag.  
Kontroll av skorstein på loft ved tilgang.
