# Tilstandsrapport

Fritidsbolig

Kviissyndin 162, 2973 RYFOSS

# gnr. 96, bnr. 113

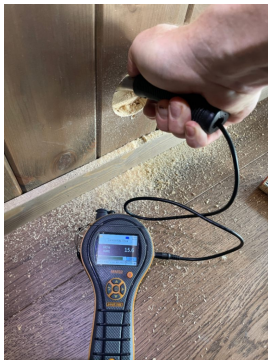
Hulltaking er foretatt uten å påvise unormale forhold. Hulltaking er foretatt ved/i Gang. Fuktkvotemåling (vekt%) i konstruksjonen ble målt til 16. Målt vektprosent er i grenseland og hvor evt. høyere vektprosent fukt vil kunne føre til fuktskader. Området bør holdes under oppsikt.
