Tilstandsrapport

📍 Stenliveien 73, 1784 HALDEN

Befaringsdato: 26.09.2023

Autorisert foretak: Takstfag AS

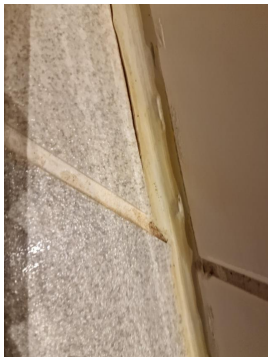
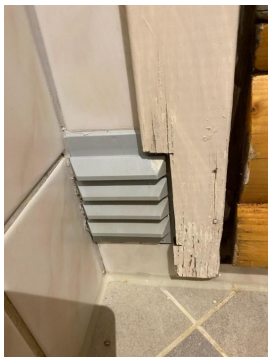
UNDERETASJE > BAD

! TG 3 Sluk, membran og tettesjikt

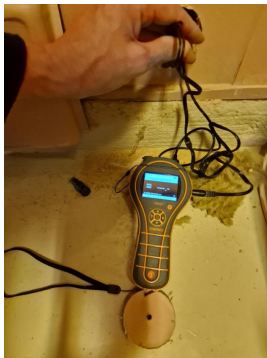
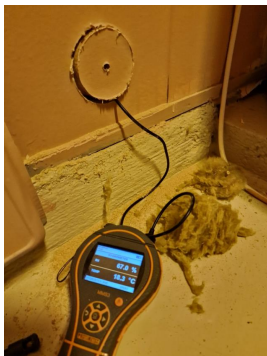
TG 0 Tilliggende konstruksjoner våtrom

Det ble foretatt hullboring fra vaskerom og inn mot våtsonen på badet. Det ble avdekket isolasjon og sponplater. Luftfuktigheten ble målt til 67% RF (relativ fuktighet) ved 18 °c. Ingen utslag målt med pinner i bunnstokk i vegg. Det ble målt normale fuktverdier ved hulltaking.

Tilstandsgrad er gitt med bakgrunn i alder og krav i tilstandsrapportens til våtrom etablert før 1997.

- Våtrommet må totalrenoveres. Alle forhold med tettesjikt, våtzone, sluk m.m. må dokumenteres.

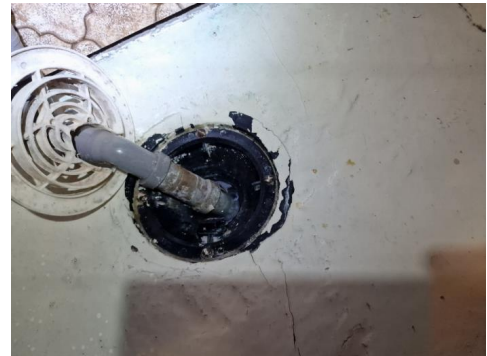
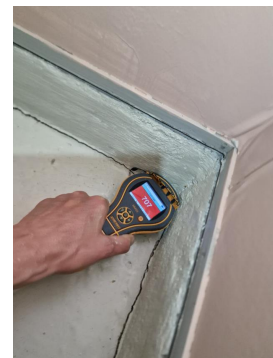
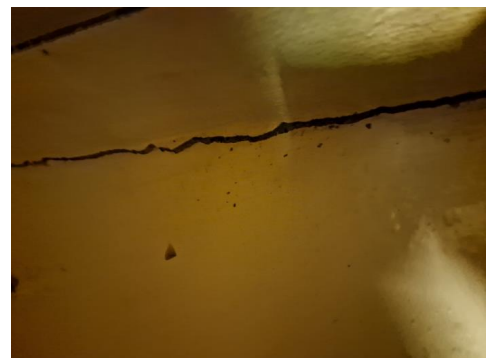
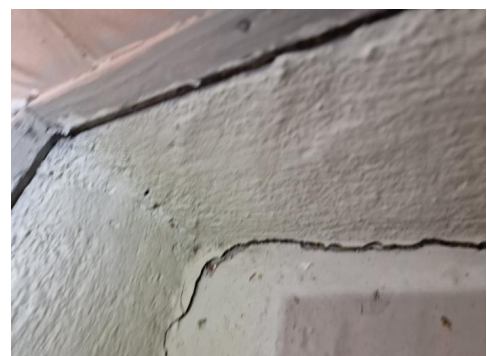
UNDERETASJE > VASKEROM

TG 3 Generell

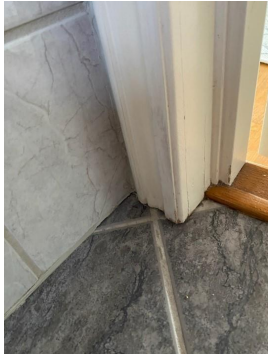
1. ETASJE > BAD

TG 2 Overflater Gulv

Tettesjikt må skiftes og dokumenteres for å oppnå dagens standard og krav.

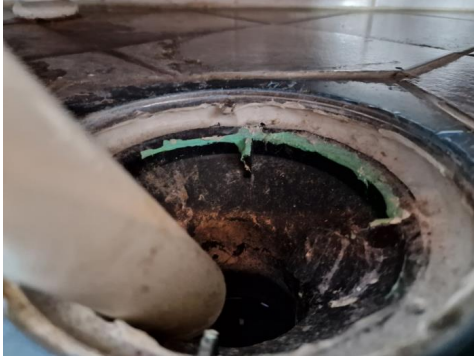
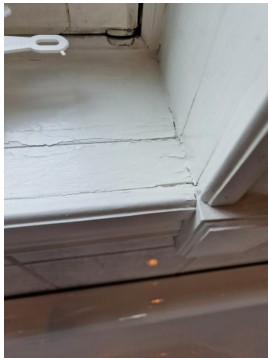
1. ETASJE > BAD

! TG 2 Sanitærutstyr og innredning

- Lokal utbedring må utføres.

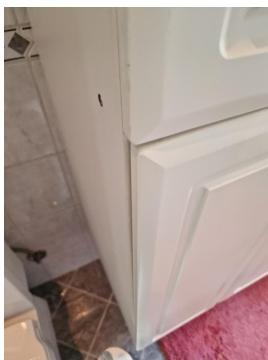
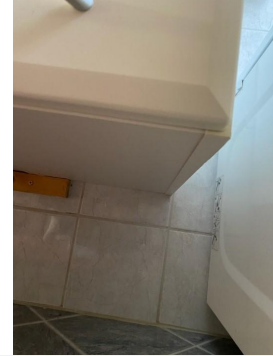
1. ETASJE > BAD

! TG 1 Ventilasjon

Det ble foretatt hullboring fra soverommet og inn mot våtsonen på badet. Det ble avdekket isolasjon og sponplater. Luftfuktigheten ble målt til 63% RF (relativ fuktighet) ved 20 grader celsius. Det ble målt 12 vekt% fukt i bunnsvill i vegg.

Det ble målt normale fuktverdier ved hulltaking.

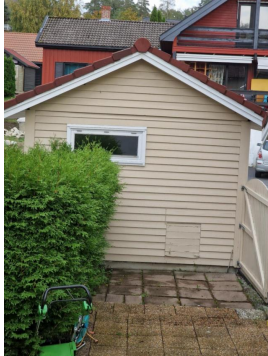
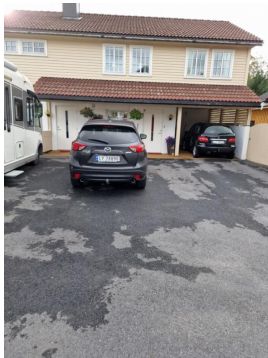
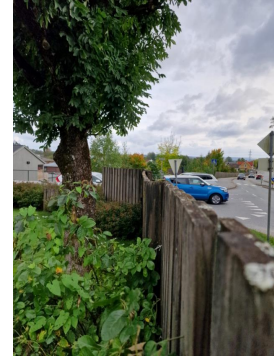
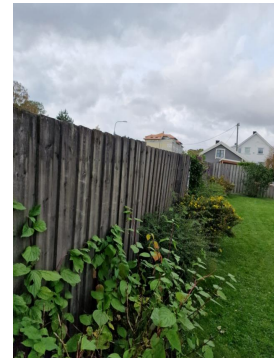
! TG 1 Utvendige vann- og avløpsledninger

Avløpsrør av plast og vannledning av plast (PEL). Offentlig vann og avløp via private stikkledninger.
