Innholdsrik og meget velholdt enebolig på Stenrød.

Befaringsdato: 26.09.2023 Rapportdato: 05.12.2023 Oppdragsnr.: 12218-1311 Referansenummer: JX4040

Autorisert foretak: Takstfag AS

Adresse	Stenliveien 73
Postnummer	1784
Sted	HALDEN
Kommunenavn	Halden
Gårdsnummer	141
Bruksnummer	650
Seksjonsnummer	—
Andelsnummer	—
Festenummer	—
Byggningsnummer	145025885
Bruksenhetsnummer	H0101
Merkenummer	8ed02661-72f3-4386-9afd-93084762348c
Dato	19.10.2023

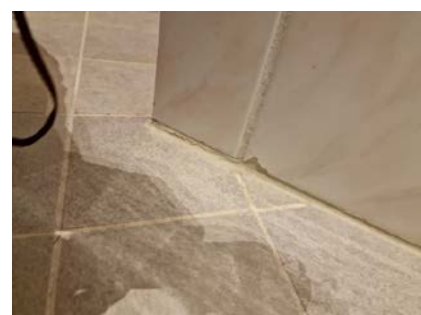
UNDERETASJE > BAD

TO 2 Overflater Gulv

- Det er påvist at høydeforskjell fra topp slukrist til gulv/synlig topp membran ved dørterskel er mindre enn 25 mm.
- Det er påvist at noen fliser har bom (hulrom under).
- Det er påvist at flisfuger har riss/sprekker.

Det er sprekker i fuger og i silikonfuge.

- Slike riss/sprekker kan indikere bakenforliggende fuktskader, og konstruksjonen bør observeres jevnlig for å vurdere utvikling.

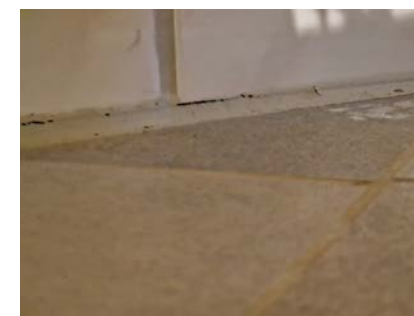
UNDERETASJE > BAD

TO 3 Sluk, membran og tettesjikt

- Mer enn halvparten av forventet brukstid er passert på membranløsningen.
- Det er påvist mangelfull/feil utførelse rundt rørgjennomføringer e.l. som gir fare for fukt i konstruksjonen i våtsoner.

- Overvåk tilstanden jevnlig. For å få tilstandsgrad 0 eller 1 må slukløsningen skiftes ut og sannsynligvis må også membransjiktet skiftes/utbedres. Det er imidlertid vanskelig å si noe om tidspunktet for når dette er nødvendig.
- Løsningen/utførelsen rundt rørgjennomføringer gir fare for fukt inn i konstruksjoner.

Tettesjikt må skiftes og dokumenteres for å oppnå dagens standard og krav. Membran nærmer seg halvparten av forventet levetid, og da det er ukjent membran anbefales det montering av dusjkabinett.

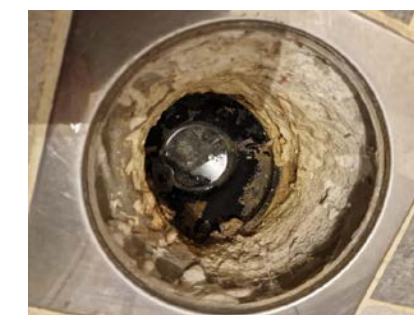
UNDERETASJE > BAD

TO 2 Sanitærutstyr og innredning
