Salgsobjekt: Enebolig
Eierform: Eiet
Byggeår: 1981
P-rom/BRA: 131/169 m²
Tomtstr.: 883.6 m²
Soverom: 3
Antall rom: 5
Gnr./bnr. Gnr. 141, bnr. 650

Stenrød! Innholdsrik og velholdt enebolig nær Høiåsmarka.

Befaringsdato: 26.09.2023

Rapportdato: 05.12.2023

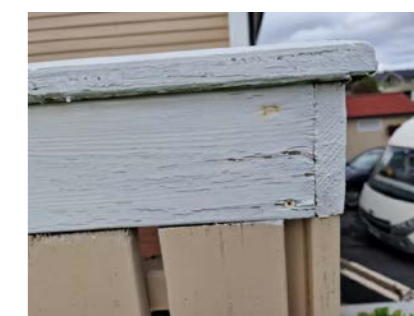
Det må beregnes utskiftning av endel treverk.

Kostnadsestimat: 50 000 - 100 000

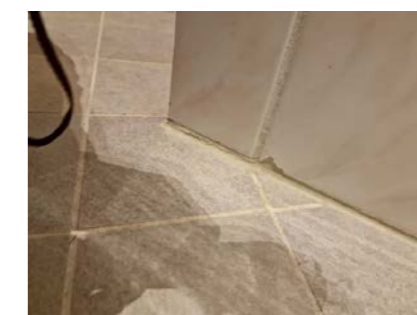
UNDERETASJE > BAD

- Det er uegnede materialer i våtsoner
- Det er påvist at flisfuger har riss/sprekker.
- Det er vindu/dør med ikke fuktbestandige materialer i våtsonen (ved vask, dusj, badekar, osv.), løsningen eller byggematerialet er uegnet

Det er en tredør inn til badstuen som er inne i dusjnisen. Det er noen sprekker i fuger mellom fliser på vegg. Det er noe avskalling på noen fliser.

- Våtrommet/våtsonen står foran full utbedring.
- Uegnede materialer må fuktbeskyttes/utskiftes.

Vegger bør oppgraderes med fuktbestandige materialer for å oppnå dagens standard og krav.

Kostnadsestimat: 50 000 - 100 000

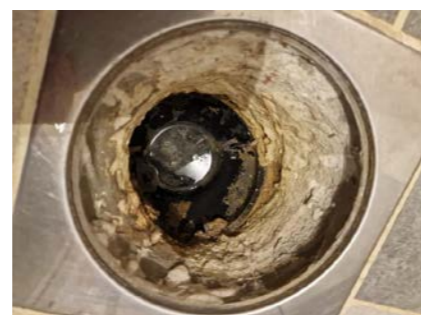
UNDERETASJE > BAD

- Det er påvist at høydeforskjell fra topp slukrist til gulv/synlig topp membran ved dørterskel er mindre enn 25 mm.
- Det er påvist at noen fliser har bom (hulrom under).
- Det er påvist at flisfuger har riss/sprekker.

Det er sprekker i fuger og i silikonfuge.

- Mer enn halvparten av forventet brukstid er passert på membranløsningen.
- Det er påvist mangelfull/feil utførelse rundt rørgjennomføringer e.l. som gir fare for fukt i konstruksjonen i våtsone.

- Overvåk tilstanden jevnlig. For å få tilstandsgrad 0 eller 1 må slukløsningen skiftes ut og sannsynligvis må også membransjiktet skiftes/utbedres. Det er imidlertid vanskelig å si noe om tidspunktet for når dette er nødvendig.
- Løsningen/utførelsen rundt rørgjennomføringer gir fare for fukt inn i konstruksjoner.

Tettesjikt må skiftes og dokumenteres for å oppnå dagens standard og krav. Membran nærmer seg halvparten av forventet levetid, og da det er ukjent membran anbefales det montering av dusjkabinett.

Kostnadsestimat: 50 000 - 100 000

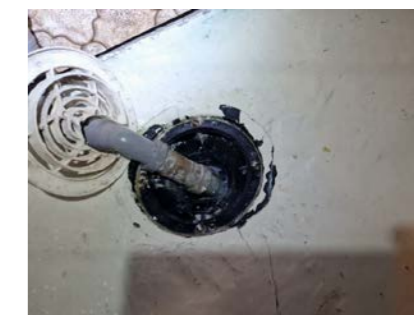
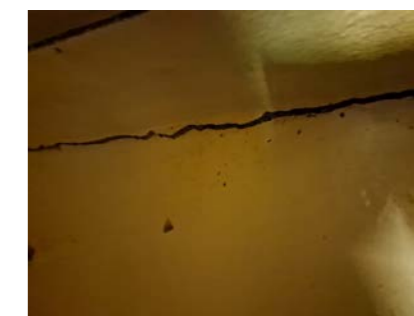
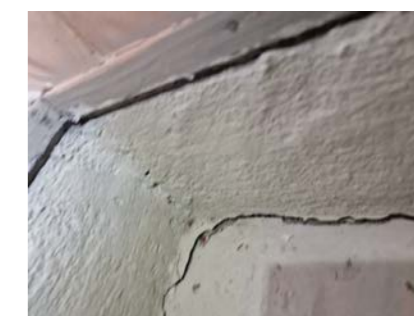
UNDERETASJE > VASKEROM

Det er ingen fuktsikring på gulv eller vegger. Kun noe våtromstapet ved vasken.
Synlige sprekke-dannelser i betonggulv.
Utslagsvasken står løst på ben med avløp til sluk.

Tilstandsgrad er gitt med bakgrunn i alder og krav i tilstandsrapportens til våtrom etablert før 1997.

Det ble foretatt hullboring i utforet vegg på vaskerom. Det ble avdekket isolert vegg og sponplater. Luftfuktigheten ble målt til 82% RF (relativ fuktighet) ved 16 °C. Det ble målt opp til 12,6 vekt% fukt i bunnsvill i vegg. Høye fuktindikasjon målt på overflater. Det ble målt noe forhøyde fuktverdier ved hulltaking.

- Hulltaking er foretatt og det er påvist avvik i konstruksjonen.

Kostnadsestimat: 100 000 - 300 000

- Gjennomføre ytterligere undersøkelser og foreta utbedring av skade.

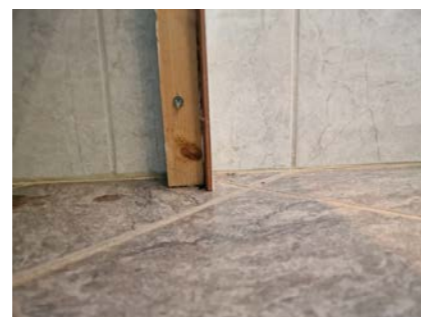
- Det er vindu/dør med ikke fuktbestandige materialer i våtsonen (ved vask, dusj, badekar, osv.), løsningen eller byggematerialet er uegnet

Det er noen sprekker i overgang vegg/gulv.

Lister rundt dørkarm går helt ned til gulvet. Vil føre til fuktopptrekk. Innbygningen av badekaret består av ubehandlet treverk.

- Det må gjøres tiltak for å lukke avviket.
- Uegnede materialer må fuktbeskyttes/utskiftes.

Kostnadsestimat: 10 000 - 50 000

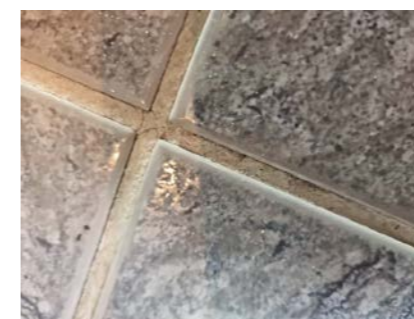
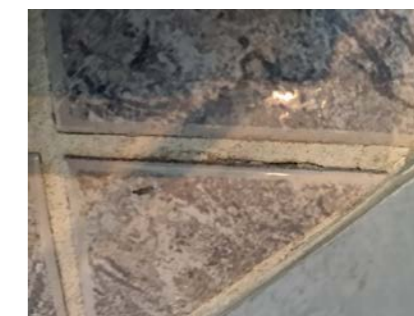
1. ETASJE > BAD

- Det er påvist avvik i fallforhold til sluk i forhold til krav i forskrift på byggetidspunktet.
- Det er påvist at noen fliser har bom (hulrom under).
- Det er påvist at høydeforskjell fra topp slukrist til gulv/synlig topp membran ved dørterskel er mindre enn 25 mm.

Det er sprekkeformasjoner i fuger og noe utvaskede fuger.

Vær oppmerksom ved bruk. For å få tilstandsgrad 0 eller 1 må gulvet bygges om, for å få riktig fall til sluk. Det vil imidlertid sjelden være økonomisk rasjonelt som et enkeltstående tiltak. Ved en eventuell renovering, påse at badet bygges med riktig fall til sluk.

Kostnadsestimat: Ingen umiddelbar kostnad

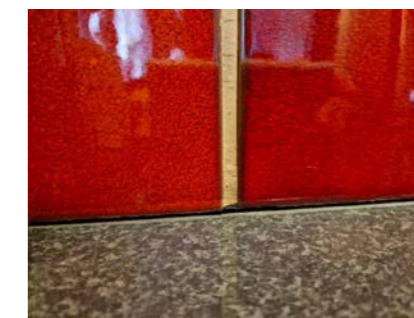
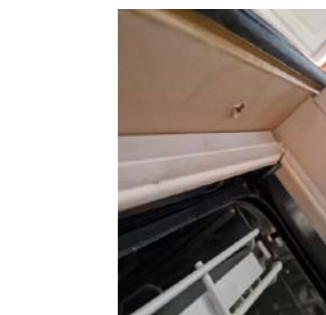
1. ETASJE > KJØKKEN

- Det er påvist skader på overflater/kjøkkeninnredning utover normal slitasjegrad.

- Det må påregnes lokal utbedring/utskiftning.

Kostnadsestimat: 10 000 - 50 000
