# Tilstandsrapport

1/2-part av tomannsbolig m/garasje

Strandaveien 7, 8614 MO I RANA

# gnr. 131, bnr. 31, fnr. 108

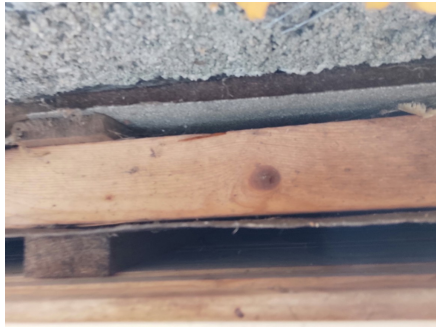
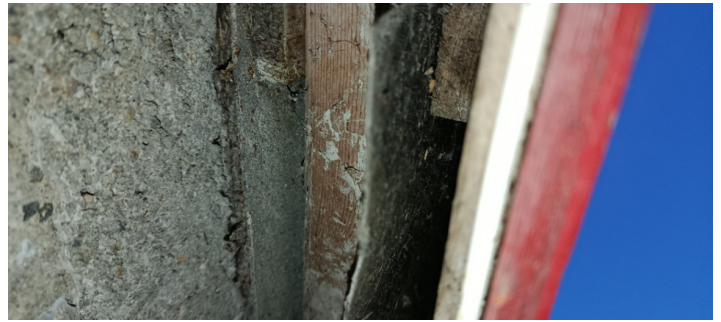
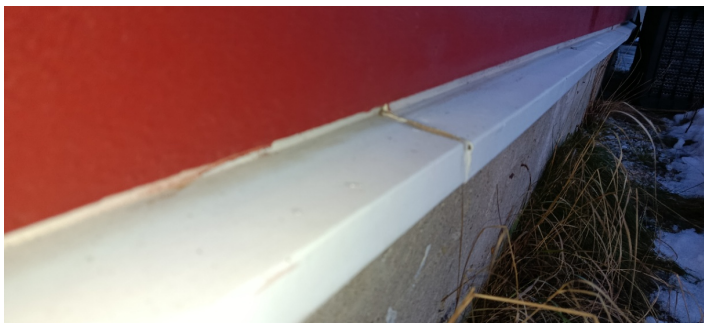
## Takkonstruksjon/Loft - Tilbygg

Manglende lufting mellom isolasjon og taktro kan føre til kondens og fuktskader i takkonstruksjonen, noe som øker risikoen for råte og redusert levetid på taket. Det anbefales å gjøre nærmere undersøkelser og etablere tilstrekkelig lufting for å redusere denne risikoen.

Det bør gjennomføres nærmere undersøkelser dersom det oppstår tegn til skade eller fukt.

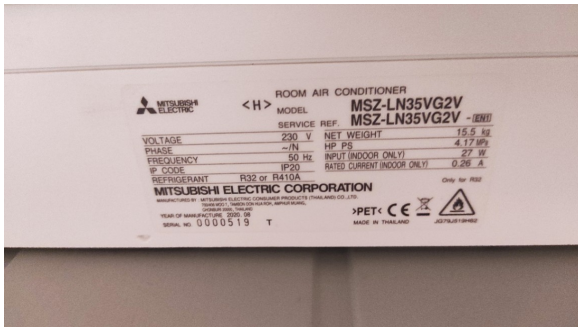
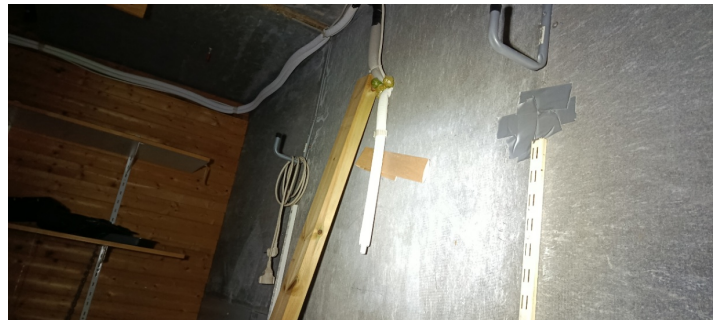
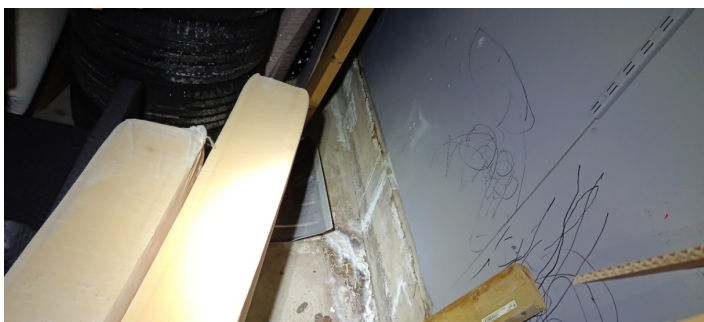
## TG 3 Varmepumpe 2. etasje

Konsekvensen av ikke å utbedre feilen er redusert oppvarming og dårligere inneklima, samt økte energikostnader ved bruk av alternative varmekilder.
