Strandaveien 7, 8614 MO I RANA

**Vertikaldelt halvpart av
tomannsbolig med garasje**

Befaringsdato: 10.12.2025

Rapportdato: 08.04.2026

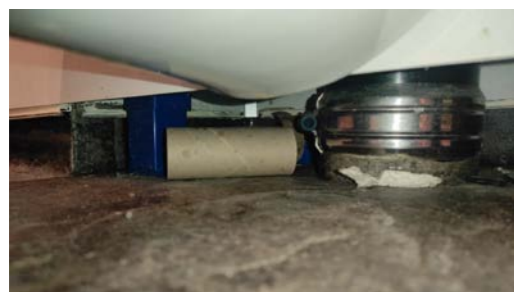
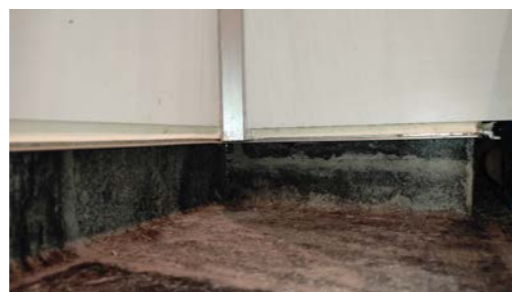
1. ETASJE > BAD/VASKEROM

- Overflater gulv, bad: Det er påvist avvik i fallforhold til sluk i forhold til krav i forskrift på byggetidspunktet.
- Ventilasjon, bad: Våtrommet mangler tilluftsventilering, f.eks. spalte/ventil ved dør.

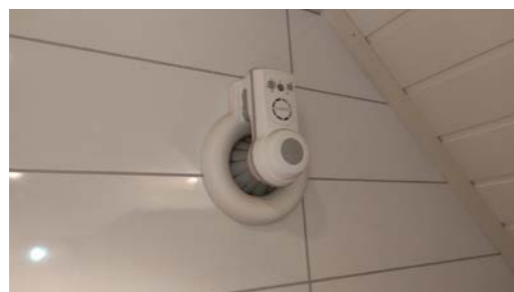
1. ETASJE > BAD/VASKEROM

TC 0 Tilliggende konstruksjoner våtrom

Fuktkvotemåling (vekt%) i konstruksjonen ble målt til 8%.

Generelt bør ikke fuktigheten i trevirket ligge høyere enn 15%.

Det ble og utført fuktsøk på gulvet i området rundt sluken, ingen forhøyede fuktverdier ble registrert.

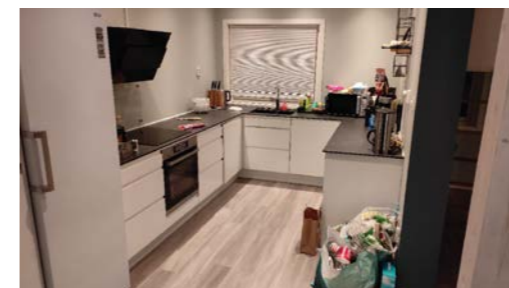
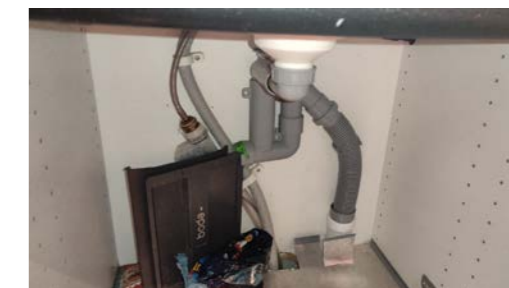
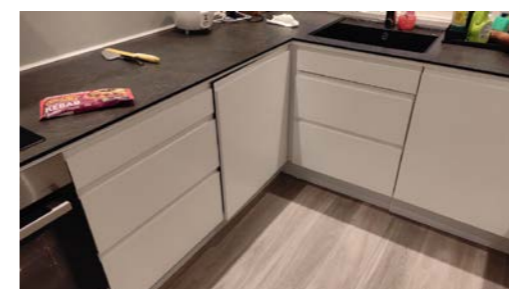
2. ETASJE > KJØKKEN

TC 2 Avtrekk

- Om mulig bør det etableres mekanisk/forisert avtrekk ut fra kokesonen.

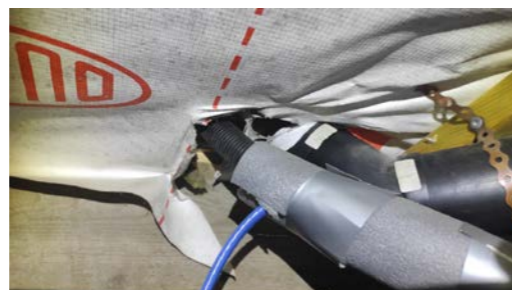
- Det er påvist at vannrør som er utsatt for kulde har mangelfull isolering.

Deler av røret mangler isolasjon.

- Vannrør må isoleres i kalde rom.

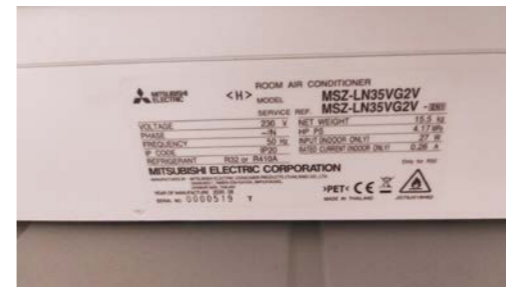
1 TG 3 Varmepumpe 2. etasje

Konsekvensen av ikke å utbedre feilen er redusert oppvarming og dårligere innneklima, samt økte energikostnader ved bruk av alternative varmekilder.

Kostnadsestimat: 20 000 - 100 000

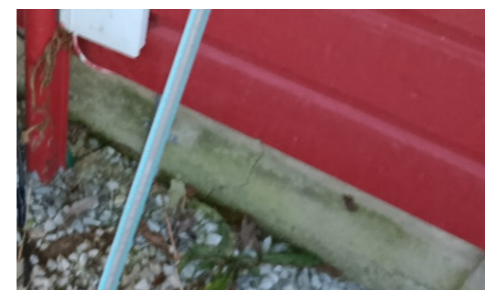
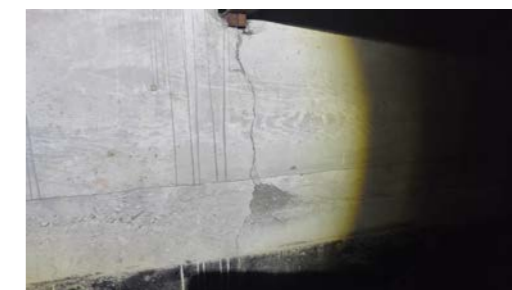
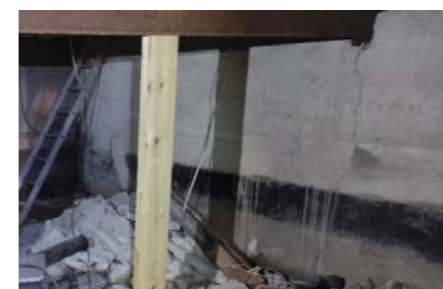
📌 TG 11 Terrengforhold

Det bør foretas nærmere undersøkelser av terrengforholdene når tomten er snøfri, for å avdekke eventuelle avvik fra krav til fall og drenering. Manglende vurdering kan medføre økt risiko for fuktbelastning mot byggets konstruksjoner.
