Stadionveien 33, 4580 LYNGDAL

**Lyngdal/Stadionveien - Enebolig  
med meget sentral beliggenhet!  
Gode solforhold, 2 stk. veranda og  
garasje.**

Befaringsdato: 08.03.2024    Rapportdato: 05.04.2024    Oppdragsnr.: 20127-1581    Referansenummer: JF1337  
Autorisert foretak: Takstingeniør/Byggm. Torleif Fjellestad    Vår ref: Glenn Heim

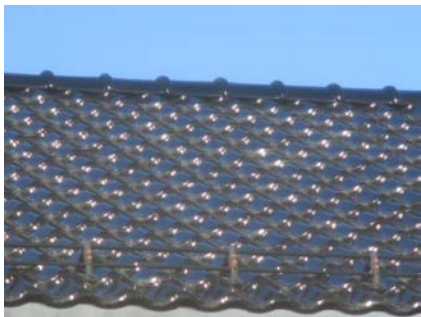
Glasserte teglstein som taktekking, som er blitt byttet for en tid tilbake.

Deler av taktekkingen.

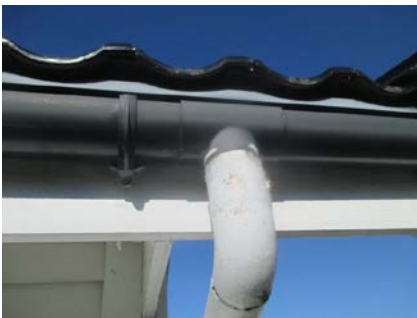
Takrenner og nedløp av plast.

- Overvåk tilstanden jevnlig. For å få tilstandsgrad 0 eller 1 må beslag/renner/nedløp skiftes ut, men tidspunktet for når dette er nødvendig er vanskelig å si noe om.
- Det er ikke krav om utbedring opp til dagens krav.

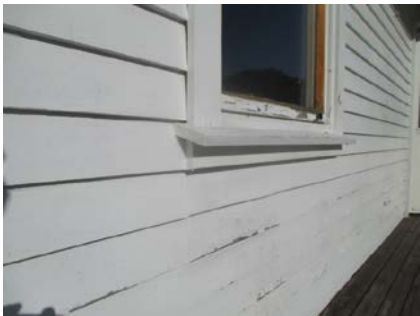
TG2: AVVIK SOM KAN KREVE TILTAK  
Veggkonstruksjon  
Veggene har bindingsverkskonstruksjon og har liggende bordkledning av type vestlandskledning.  
Vurdering av avvik:  
• Det er påvist spredte råteskader i bordkledningen.  
• Det er ingen eller liten lufting i nedre kant av kledning mot grunnmur.  
• Det er avvik: På grunn av lite lufting bak kledning har maling lett for å løsne i fra underlaget.  
Konsekvens/tiltak  
• Lokal utbedring må utføres.  
• Tiltak: En del vedlikehold må beregnes på kledning med enkelte utskiftninger nå og på noe sikt. Når kledning på hele fasader en gang skal skiftes må lufting opprettes.

Deler av kledningen med tilhørende belistninger.

En del vedlikehold må beregnes på kledning med enkelte utskiftninger nå og på noe sikt. Når kledning på hele fasader en gang skal skiftes må lufting opprettes.

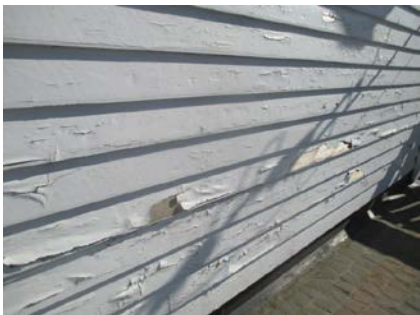
Maling løsner i fra underlaget.

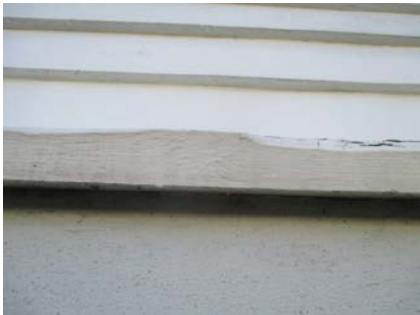
Ingen tilgang på luft bak kledningen ved grunnmur.

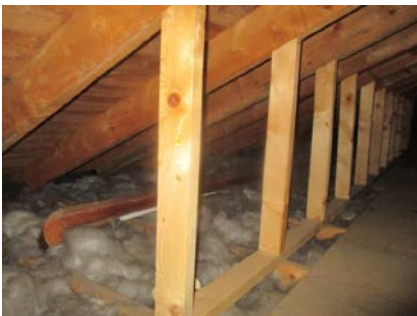
Takkonstruksjon/Loft  
Takkonstruksjonen har sperrekonstruksjon med rupanelsom undertak.  
Konstruksjonen er blitt noe forsterket i samband med ny type taktekking.  
Vurdering av avvik:  
• Det er begrenset/dårlig ventilering av takkonstruksjonen.  
• Undertaket er misfarget.  
Er blitt boret noen mindre hull enkelte steder ved takutsikk i ettertid for tilgang på luft til kaldtloftet.  
Konsekvens/tiltak  
• Lufting/ventilering bør forbedres.  
• Det er ikke behov for utbedringstiltak.  
Bør opprettes bedre tilgang på luft ved takutstikk, som vil forbedre luftsirkulasjonen av kaldtloftet betraktelig.

Deler av takkonstruksjonen.

Bør opprettes bedre tilgang på luft ved takutstikk, som vil forbedre luftsirkulasjonen av kaldtloftet betraktelig.

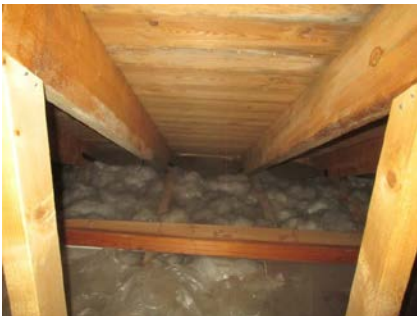
Lite tilgang på luft i fra takutstikk.

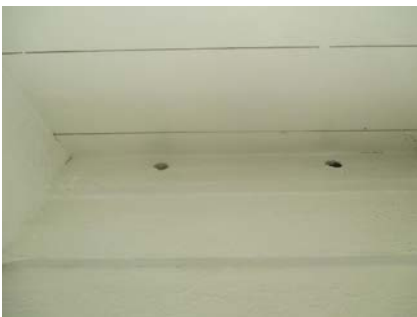
Noen mindre hull ved takutsikk for tilgang på luft.

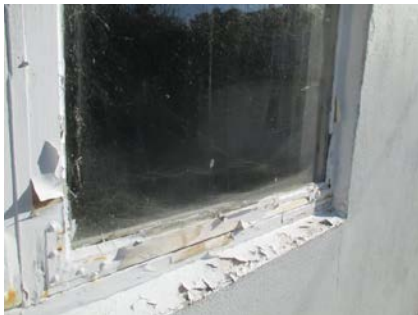
Vinduer  
Eldre vinduer i boligen. De fleste har teak karm og ramme som er topp eller midthengslet. Noen større vinduer i stue med fast karm og et i trappegangen med faste sprosser.  
Vurdering av avvik:  
• Karmene i vinduer er slitte og det er sprekker i trevirket.  
Konsekvens/tiltak  
• Det må påregnes noe vedlikehold og at enkelte vinduer må skiftes ut.  
En god del vedlikehold må beregnes med enkelte utskiftninger på noe sikt.

Trenger utvendig vedlikehold.

- Det må påregnes noe vedlikehold og at enkelte vinduer må skiftes ut.

En god del vedlikehold må beregnes med enkelte utskiftninger på noe sikt.

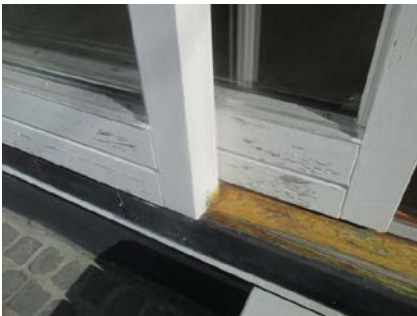
- Karmene i dører er værslitte utvendig og det er sprekker i trevirket.
- Konsekvens/tiltak
- Det må foretas lokal utbedring. En del vedlikehold må beregnes på denne skyvedøren.

Eldre heve- skyvdør i stue til terrasse.

En del vedlikehold må beregnes på denne skyvedøren.

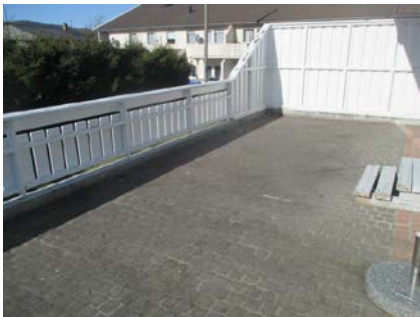
Terrasse over garasje med beleggningsstein.

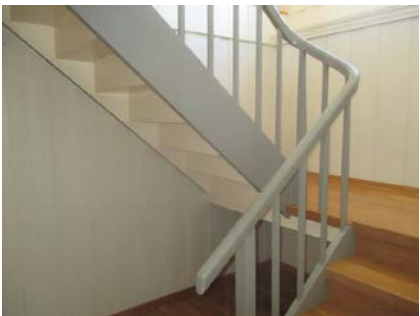
Trapp med tette opptrinn i mellom etasjer

- Det er ikke krav om utbedring av åpninger opp til dagens krav.

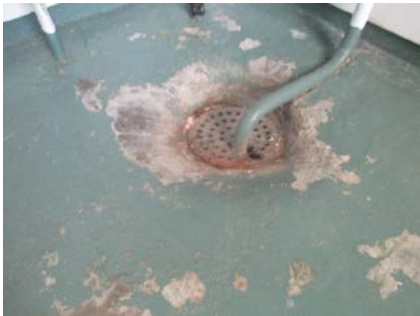
Generell  
Våtrommet må oppgraderes for å tåle normal bruk etter dagens krav.  
UNDERETASJE > VASKEROM  
Vurdering av avvik:  
• Våtrommet må oppgraderes for å tåle normal bruk etter dagens krav.  
Konsekvens/tiltak  
• Våtrommet må totalrenoveres. Alle forhold med tettesjikt, våtsone, sluk m.m. må dokumenteres.

Eldre opprinnelig sluk i gulvet.

- Våtrommet må totalrenoveres. Alle forhold med tettesjikt, våtsone, sluk m.m. må dokumenteres.

Kostnadsestimat: 100 000 - 300 000

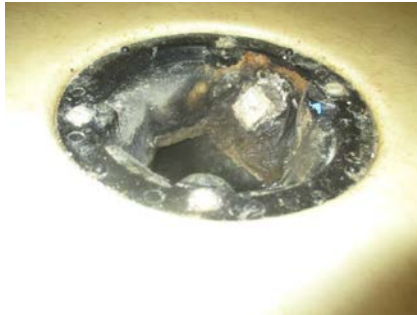
Sluk ved innredning.

- Overvåk tilstanden jevnlig. For å få tilstandsgrad 0 eller 1 må tettesjiktet skiftes ut, men tidspunktet for når dette er nødvendig er vanskelig å si noe om.

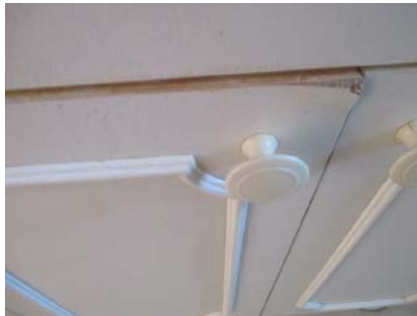
- Det er påvist skader på innredning.

Skap dør har svellet noe.

- Lokal utbedring må utføres.

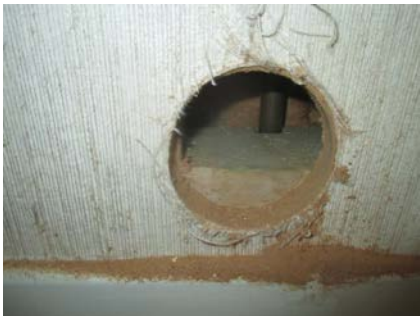
### TG 1 Tilliggende konstruksjoner våtrom

Hulltaking er foretatt i fra ene soverommet, uten å påvise unormale forhold. Måleresultat: 8.2 vektprosent.

Hulltaking i fra soverom.

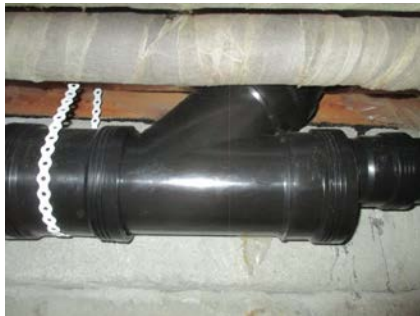
Plastrør i fra badet.

- Det er ikke behov for utbedringstiltak siden anlegget fungerer i dag, men ut ifra alder kan skader plutselig oppstå på eldre anlegg.
- I forbindelse med oppgradering av våtrom vil det være naturlig med utskiftning av rør.
