Bausteinvegen 5, 8663 MOSJØEN

**Åsbyen nedre del - Enebolig med  
garasje på meget pent beplantet  
og opparbeidet tomt - Blindgate**

# Tilstandsrapport

Befaringsdato: 27.01.2025

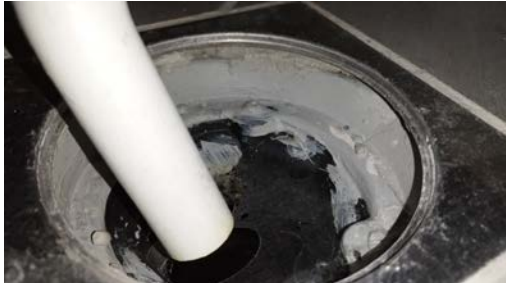
Kontroll av sluken.

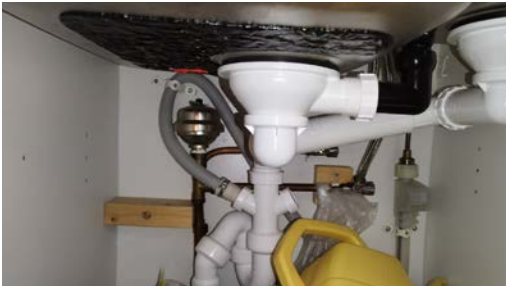
Kontroll av røropplegget.
