Tilstandsrapport

Hovedbygning

Markvegen 18, 2052 JESSHEIM

Oppdragsnr.: 19185-1687

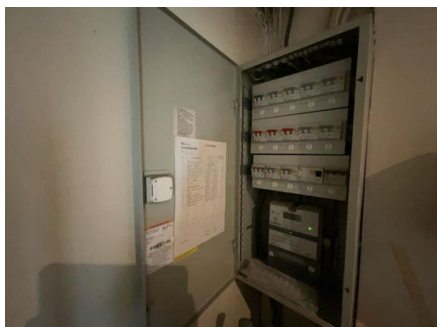
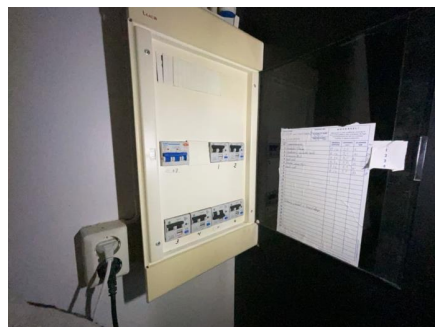
Punkt nummer 1-7 er besvart av eier og er ikke takstingeniørens vurdering. Kapasitet på kurser bør vurderes av kjøpere, da man vil ha individuelle behov og dette påvirkes av bruksmønsteret i boligen. Jeg er ikke el. fagmann og det er ikke foretatt kontroll av det elektriske anlegget. Kontroll utført av sertifisert EL-kontrollør/takstmann anbefales derfor på generelt grunnlag. Det vil alltid kunne finnes avvik ved nøye gjennomgang av anlegget av fagperson selv om jeg ikke har sett dette eller kommentert det her. Kostnader til retting vil kunne påregnes.

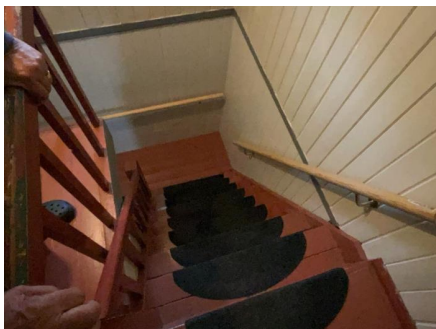
Tiltak anbefales.

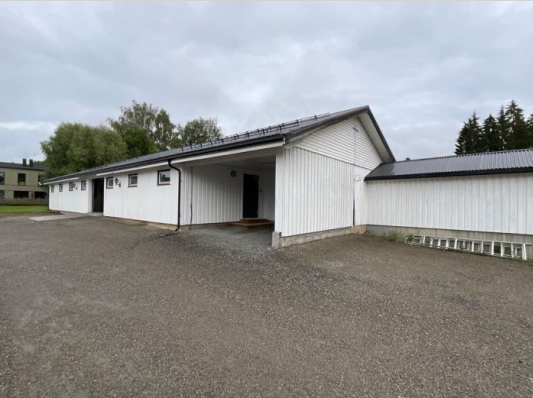
Lagerbygg

Garasje, uthus o.l. er ikke teknisk vurdert på linje med bolighuset. Tilstandsgrad er derfor ikke angitt. Bygningen har vedlikeholdsbehov.
