# Tilstandsrapport

Boligbygg med flere boenheter

Sven Eidissens vei 59C , 9300 FINNSNES

## Boligbygg med flere boenheter - Byggeår: 1997

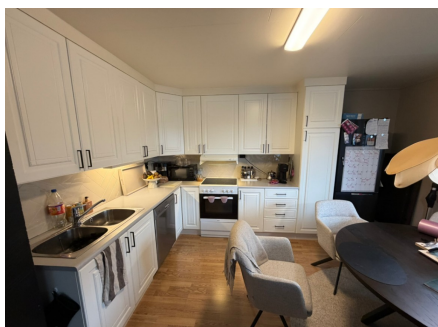
Kjøkkenet har innredning med profilerte fronter. Benkeplaten er av laminat. Det er avsatt plass til hvitevarer, samt opplegg for oppvaskmaskin. Kjøkkeninnredningen fremstår med bruksslitasje som må forventes ut fra alder og normal bruk.

Oversiktsbilde.
