# Tilstandsrapport

Rekkehus

Dølihagan 8 B, 2050 JESSHEIM

Befaringsdato: 07.10.2025

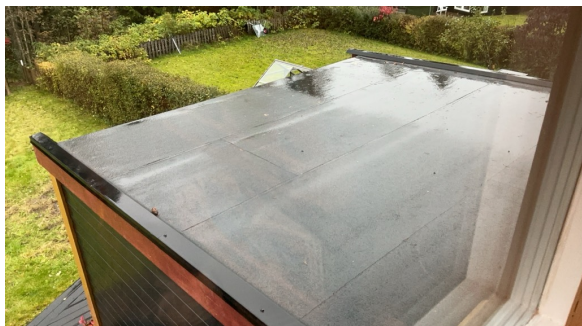
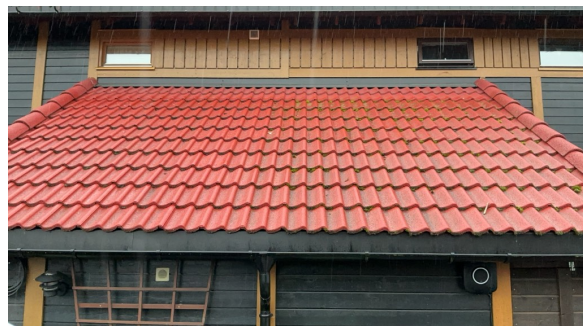
## TG 1 Nedløp og beslag

Utvendige beslag, takrenner og nedløp i metall.

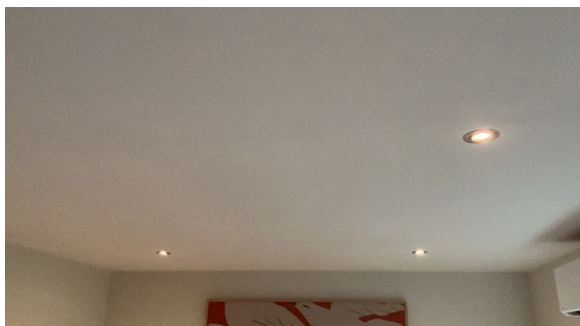
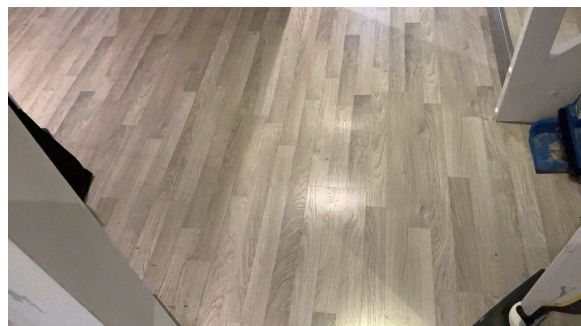
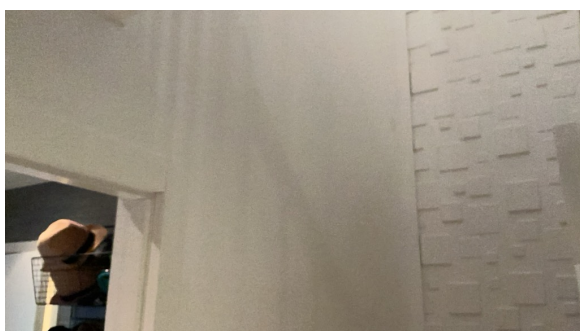
## TG 1 Etasjeskille/gulv mot grunn

Etasjeskille er utført i trekonstruksjoner.

Skjevheter og høydeforskjeller i etasjeskillere er kontrollert med krysslaser. Det er ikke funnet nevneverdige avvik, kun mindre høydeforskjeller på ca. 5-15mm. er registrert ved stikkprøvekontroll. Lokale større avvik kan likevel påregnes. Dette er ikke unormalt i denne type boliger.

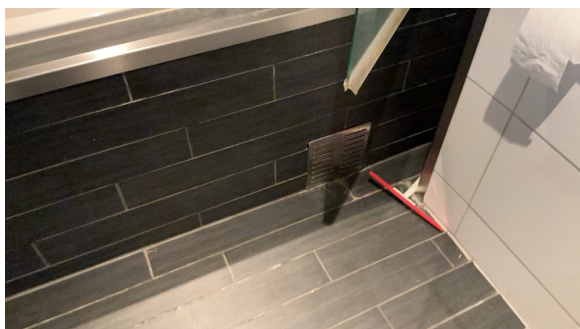
### 1 TG 1 Sanitærutstyr og innredning

Baderomsinnredning med glatte fronter. Toppmontert servant med ett-greps blandebatteri. Speil over med tilhørende belysning. Badekar. Veghengt toalett.

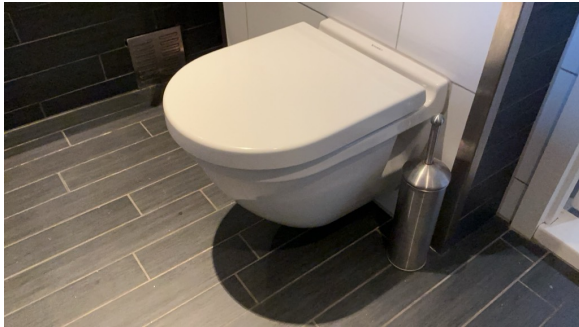
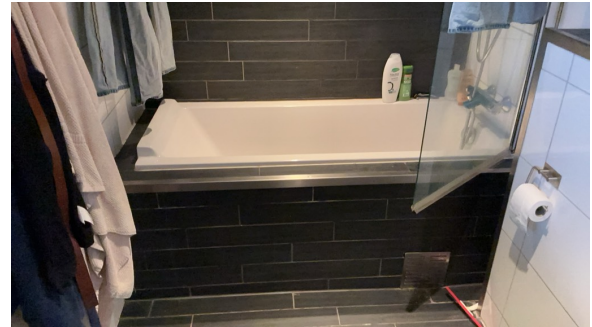
### ! TG 2 Ventilasjon

- Det er avvik:

Tilluft i/under dør anbefales etablert.

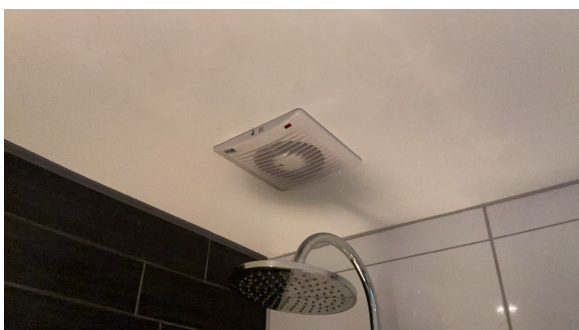
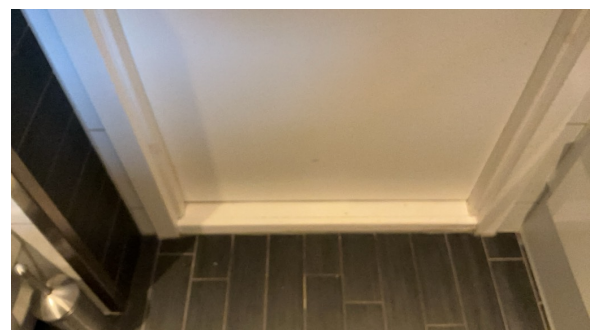
### ! TG 0 Tilliggende konstruksjoner våtrom

Hulltaking er foretatt og det er ikke påvist unormale forhold.

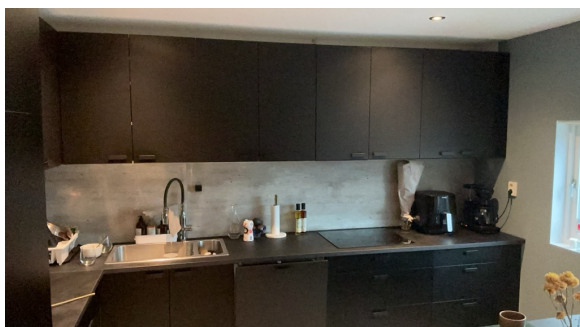
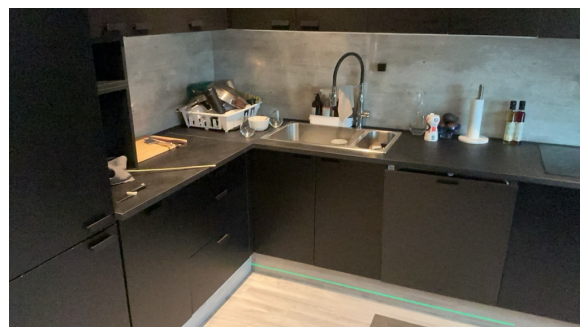
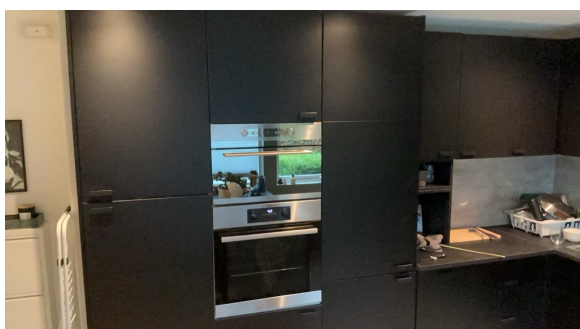
### ETASJE 1 > KJØKKEN

Kjøkkeninnredning med glatte fronter. Benkeplate i laminat. Nedfelt oppvaskkum i rustfritt stål. Ett-greps blandebatteri. Kitchenboard mellom benk og overskap. Intergrert komfyr, microbølgeovn, koketopp, oppvaskmaskin og kjølfrys. Kjøkkenøy. Waterguard monter.

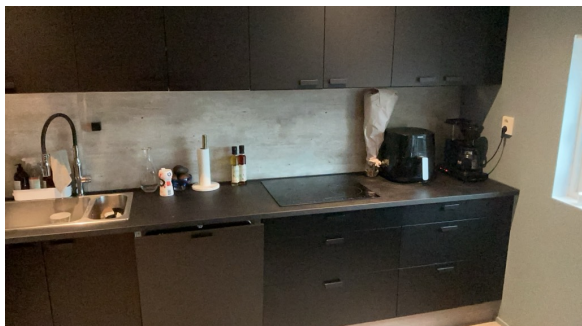
#### TG 1 Avtrekk

Kjøkkenventilator er montert over kokesone.

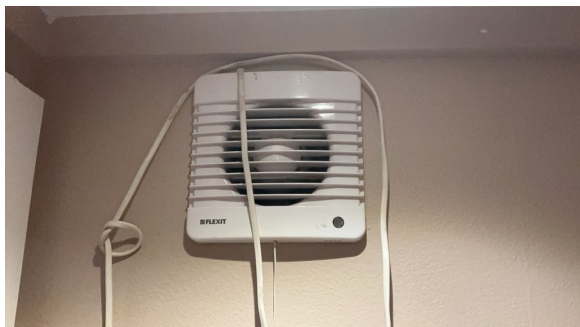
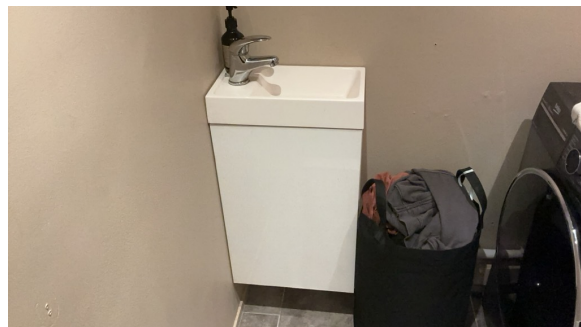
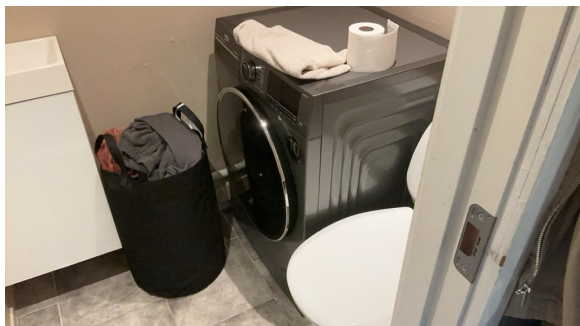
#### TG 2 Teknisk anlegg

- Det er avvik:

Mekanisk avtrekk anbefales tilkoblet med fastmontert bryter.

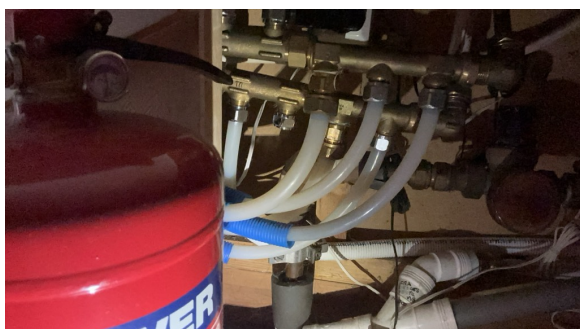
### TG 1 Vannledninger

Synlige vannrør i: Plast, rør-i-rør. Kopper/metall.

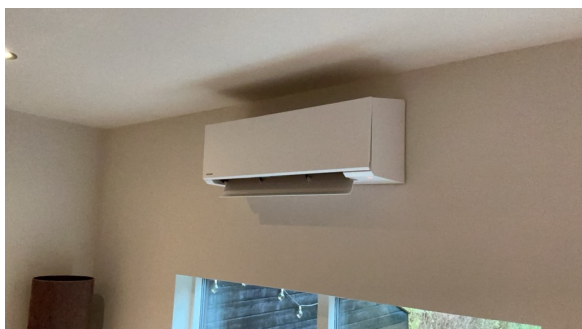
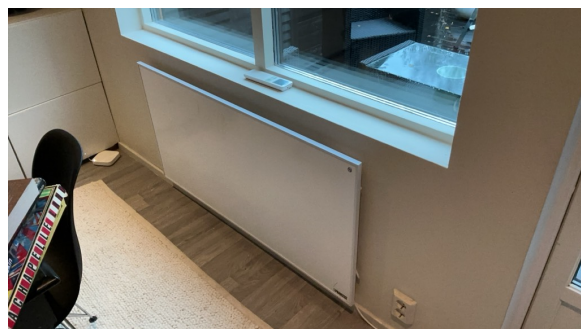
## TG 1 Varmesentral

Varmpumpe luft/luft (montert i stue). Panelovner og varmekabler.

Årstall: 2025
