Stafsbergvegen 39, 2318 HAMAR

**HAMAR / ANKERSKOGEN**

| Tilstandsrapport enebolig med hybelleilighet ..... | 66 |
| Tilstandsrapport garasje med kontor ..... | 105 |

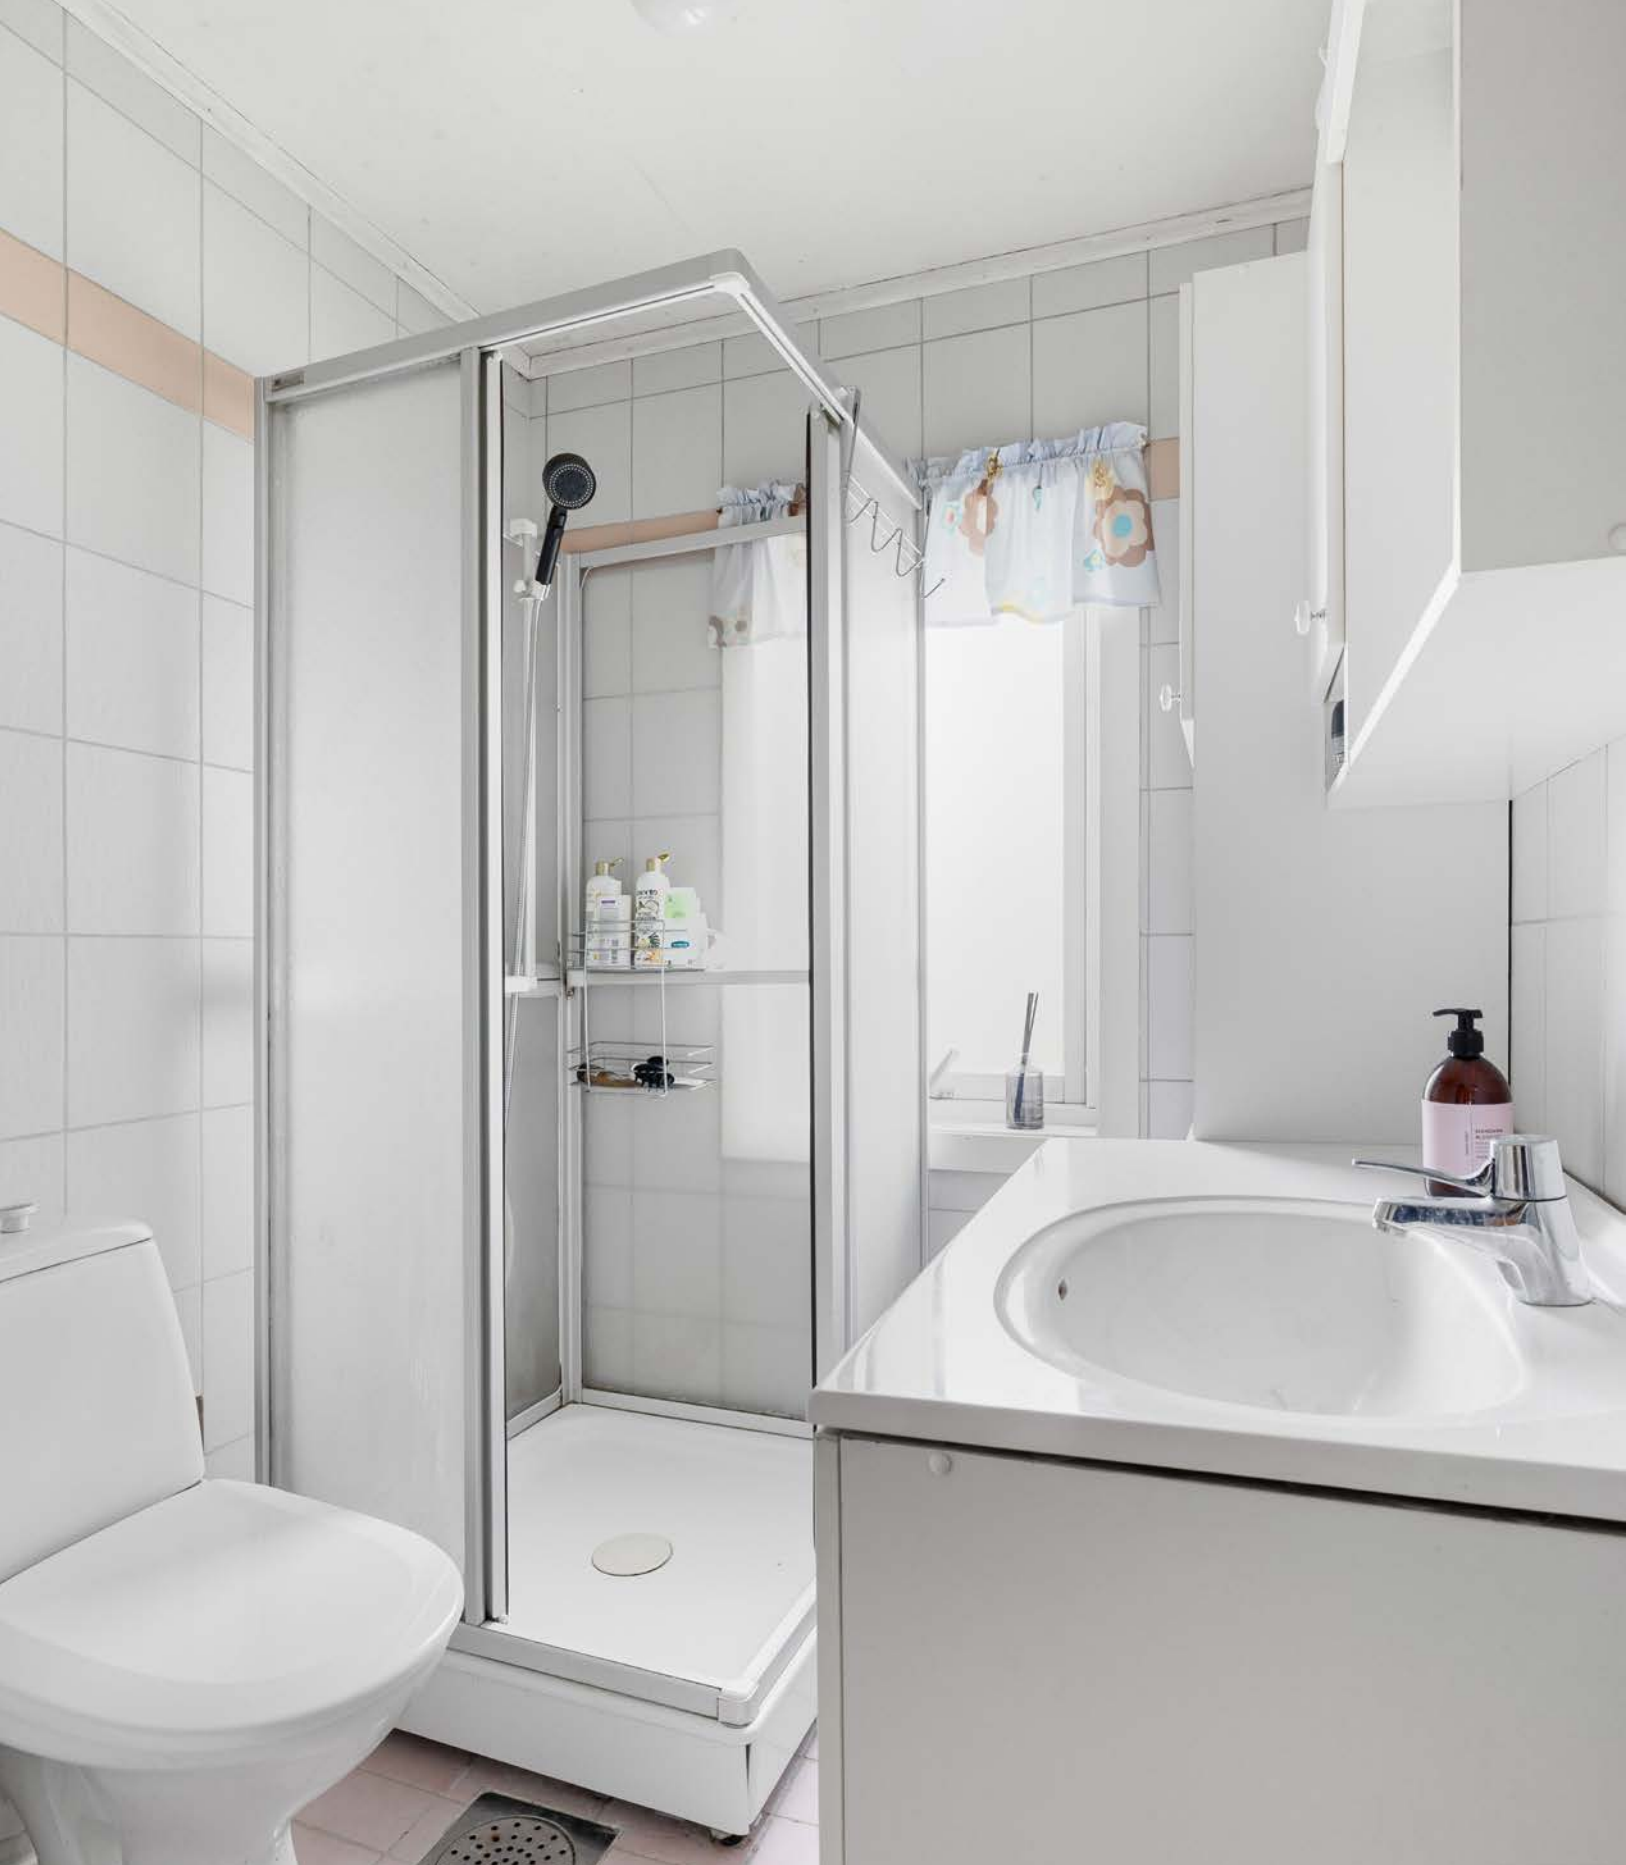
Baderommet til hybelleiligheten ligger i boligens 2. etasje. Lyst flislagt baderom som er utstyrt med servantinnredning, dusjkabinett og gulvstående toalett. Baderommet har fått TG3 og har behov for totalrenovering.

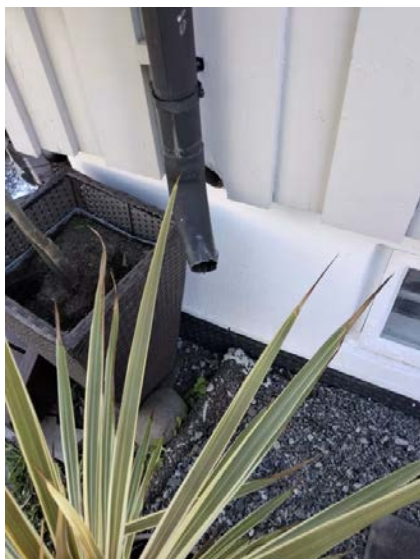
### 6.1 Drenering

Taknedløp er avsluttet over terreng.

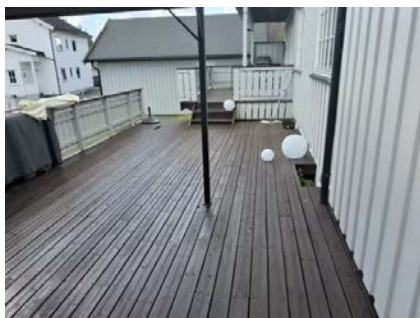
## 6.4 Balkong, terrasse, platting: 1. Etasje

Konstruksjonen har symptom på råteskader som tilsier behov for tiltak. Balkonger og terrasser som ligger mer enn 50 cm over terreng skal sikres med rekkverk. Rekkverkshøyden er målt til 90 cm. Dette er lavere enn dagens forskriftskrav på 100 cm, men tilfredsstiller krav på oppføringstidspunktet. Terrasse med tilhørende rekkverk har synlige symptomer på slitasje/elde og det registreres enkelte rekkverksbord med påbegynnende råteskader.

Oversiktsbilde terrasse.

For å lukke avviket må høyden på rekkverket heves til dagens krav på 100 cm. Overflatebehandling må påregnes. Råteskadet trevirke bør skiftes.

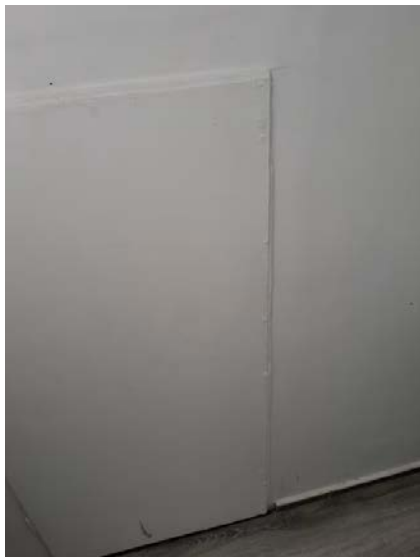
## 6.8 Loft (konstruksjonsoppbygging)

Luke til kott er gjenlimt med sparkel/maling.

Adkomst for inspeksjon av kott og takkonstruksjon bør etableres for å danne seg et bilde av tilstanden og lufting/ventilering bør forbedres.

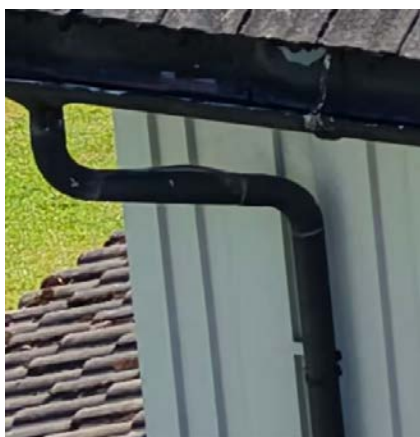
## 6.9 Renner og nedløp

Takrenner viser symptomer på høy slitasje og elde og det ble registrert buling/skade i nedløpsrør som er et symptom på frostspreng.

Det registreres buling på nedløpsrør.

Utskifting av takrenner bør påregnes. En utbedring bør sees i sammenheng med en fremtidig utskifting av takteking.

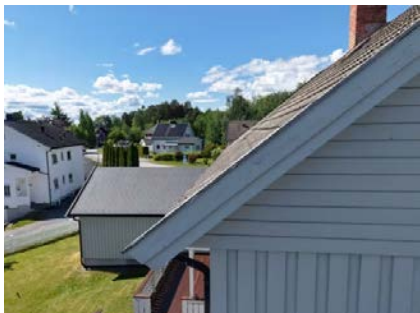
## 6.10 Takkonstruksjon

Det registreres mindre svanker i takflaten.

Ved etablering av ny takteking så bør det påregnes oppretting av taket.

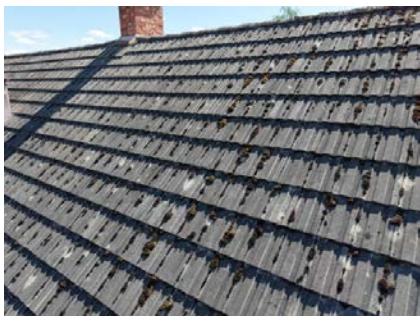
## 6.11 Takteking

Det registreres mosevekster og værslitt takteking.

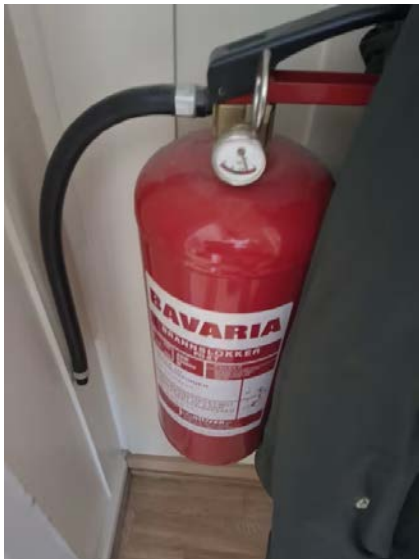
Eldre brannslukningsapparat.

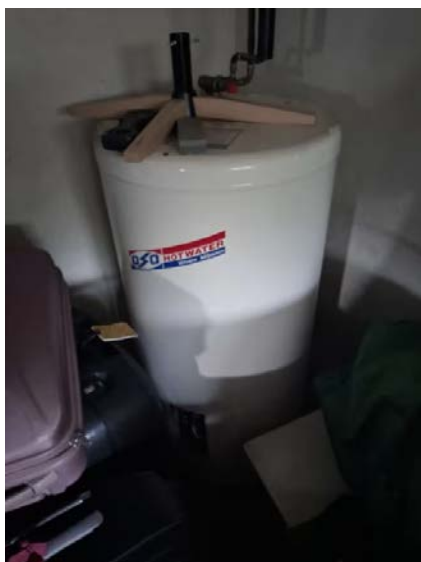
Varmtvannsbereder plassert i kjellerrom.

| Oppsummering av varmtvannsbereder | TG-2 |
|---|---|
| En utskifting av bereder som følge av oppnådd alder (over 20 år) er påregnelig. | |

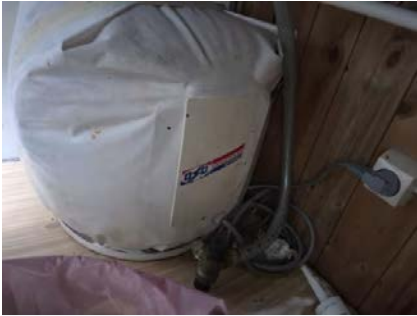
Varmtvannsbereder plassert i kjøkkeninnredning i loftsetasje.

| Plassering bereder | |
|---|---|
| Varmtvannsbereder er plassert i rom uten sluk/overløp eller annen sikring mot fuktskader. Konsekvens kan være at det oppstår fuktskader hvis lekkasje fra varmtvannsbereder skulle oppstå. Det vurderes av berederen er over 20 år og har derfor usikker restlevetid. | |

| Plassering bereder | |
|---|---|
| Vannstoppeventil på bereder anbefales etablert og en utskifting av bereder som følge av oppnådd alder (over 20 år) er påregnelig. | |

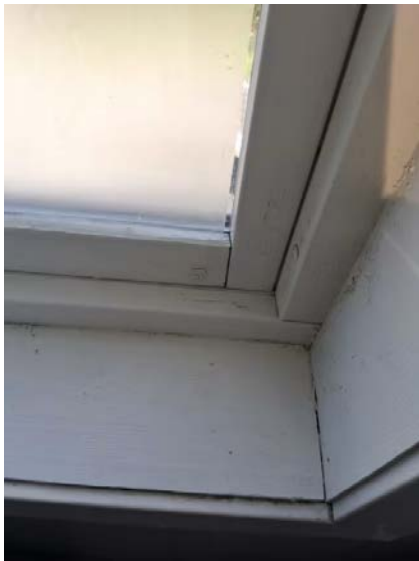
Tegn til kondens på registreres på enkelte vinduer.

Symptomer etter kondens er registrert på enkelte vinduer, noe som tyder på at ventilasjonen ikke er tilstrekkelig. Utilstrekkelig ventilasjon kan medføre økt fuktbelastning og redusert luftkvalitet.

Ventilering ved åpning av vinduer bør påregnes og videre tiltak bør iverksettes ved behov.

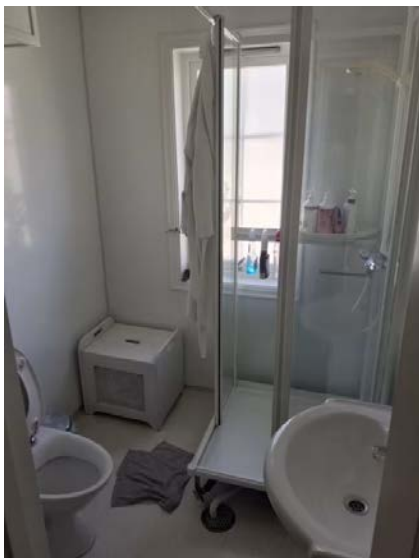
Oversiktsbilde bad.

Vindu er plassert i våtsone. Forholdet medfører risiko for fuktskader på vinduet og omliggende veggkonstruksjon. Baderomsplater er ikke montert iht. monteringsanvisning. Platene er montert uten bruk av bunnlist. Redusert levetid og svekket tettefunksjon kan ikke utelukkes.

Membran/slukmansjett er ikke klemt med klemring. Forholdet medfører risiko for lekkasje/utettheter i overgangen mellom sluk og tettesjikt. Tettesjikt og slukløsning har nådd en alder som gjør tettheten usikker i tiden som kommer. Rørføringer gjennom gulv har ikke synlig membran / mansjetter over gulvet.

Det anbefales å fortsatt benytte et dusjkabinett for å unngå ytterligere fuktbelastning fra fritt vann på gulv og vegger i påvente av en oppgradering av våtrommet.

Det anbefales å fortsatt benytte et dusjkabinett for å unngå ytterligere fuktbelastning fra fritt vann på gulv og vegger i påvente av en oppgradering av rommet.

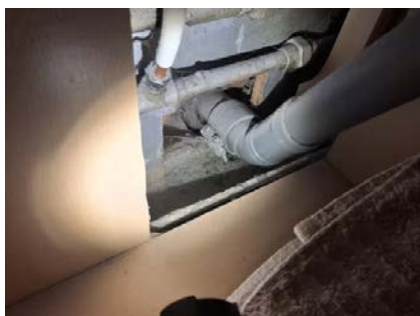
Åpninger i vegg bak servant.

| Oppsummering av overflater | TG-3 |
|---|---|
| <p>Det er manglende fall på gulv, ingen synlige tettesjikt ved døråpning og det registreres stedvis motfall på gulvet. Det registreres moderate tegn til bomlyd (tegn til hulrom) under enkelte gulvfliser, eksakt årsak er ikke kjent. Tiltak vurderes ikke til å være nødvendig, men forholdet bør holdes under oppsikt for å kartlegge eventuell negativ utvikling. Det registreres to veggfliser som er skadet / sprukket.</p> | |

| Oppsummering av membran, tettesjikt og sluk | TG-2 |
|---|---|
| <p>Tettesjikt har nådd en alder som gjør tettheten usikker i tiden som kommer. Selv om det er gjort oppgraderinger på våtrommet, er sluket ikke skiftet. Erfaringsmessig er dette en løsning som medfører økt fare for lekkasje/utettheter rundt sluket. TG2 er valgt for å belyse risiko, selv om synlige skader ikke er observert. Vegg bak servant med rørgjennomføringer har åpninger.</p> | |

| Oppsummering av overflater | TG-3 |
|---|---|
| <p>Automatisk vannstoppeventil med fuktsensor ved dør anbefales etablert i påvente av en oppgradering av rommet.</p> | |

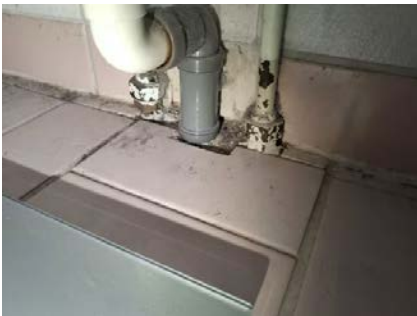
Utettheter og ingen synlig membran i gulv/vegg rundt rørgjennomføringer.

| Det er behov for totalrenovering av våtrommet! | |
| <p>Det er valgt å vurdere våtrommet (og tilhørende bygningsdeler) med en samlet helhetsvurdering. Følgende hovedmomenter er lagt til grunn for vurderingen:</p> <p>På bakgrunn av alderen til for eksempel røropplegg, tekniske installasjoner, tettesjikt og lignende er det grunn til å varsle om at forventet levetid vurderes til å være overskredet, med den risiko dette innebærer.</p> <p>Det ble registrert høy slitasje og enkelte skader på synlige overflater. Fallforhold i sluksonen og høydeforskjeller med tanke på lekkasjesikkerhet vurderes til å være ikke tilstrekkelig. Det vurderes at det er høy sannsynlighet for at det ikke er benyttet membran på våtrommets gulvflater/veggflater, noe som medfører at det ikke er kjent om våtrommet er beskyttet med vanntett sjikt. Ventilasjonen vurderes ikke til å være tilstrekkelig. På grunn av våtrommets utforming er det ikke praktisk mulig å gjennomføre fuktmåling/hulltaking i et område der det erfaringsmessig forekommer skader. Hulltaking og fuktmåling i lukkede konstruksjoner er derfor ikke utført.</p> <p>Basert på alle ovennevnte forhold vurderes våtrommet (med tilhørende bygningsdeler) til å være passert sin levetid, og det påvises tegn til funksjonssvikt.</p> | |

| Totalrenovering av våtrommet bør påregnes. | |

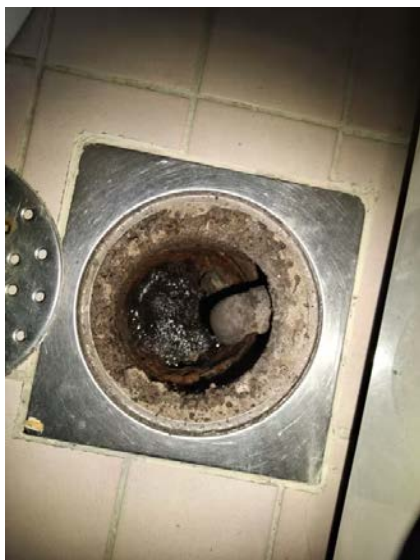
Ingen synlig membran i sluk.

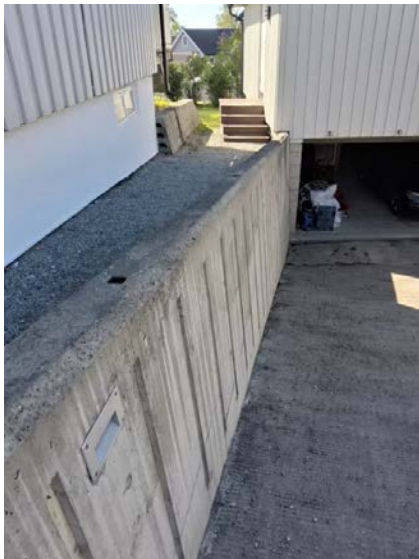
Det er ikke etablert rekkeverk på støttemur.

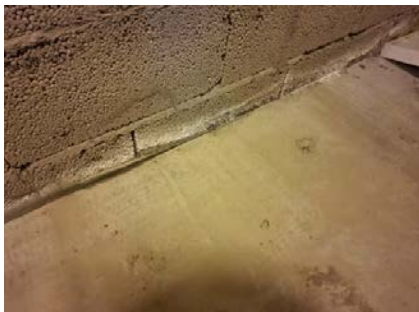
Det registreres salg/kalkutslag på grunnmur.

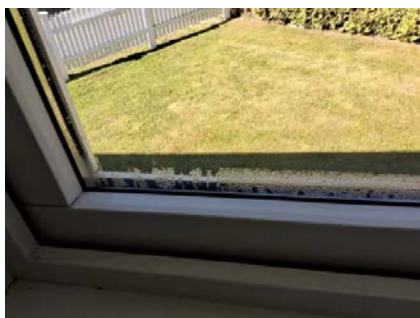
Det registreres kondens på soveromsvindu.

Ventilering ved åpning av vinduer bør påregnes og videre tiltak, for eksempel etablering av romventilatorer bør iverksettes ved behov.

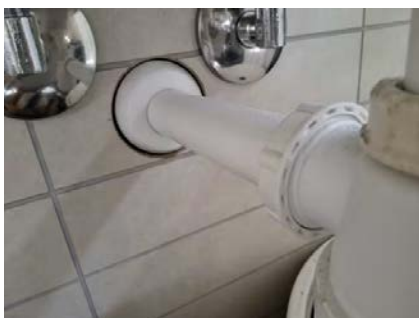
Utetthet rundt gjennomføring under servant.
