Stafsbergvegen 39, 2318 HAMAR

**HAMAR / ANKERSKOGEN**

# Ditt nye hjem?

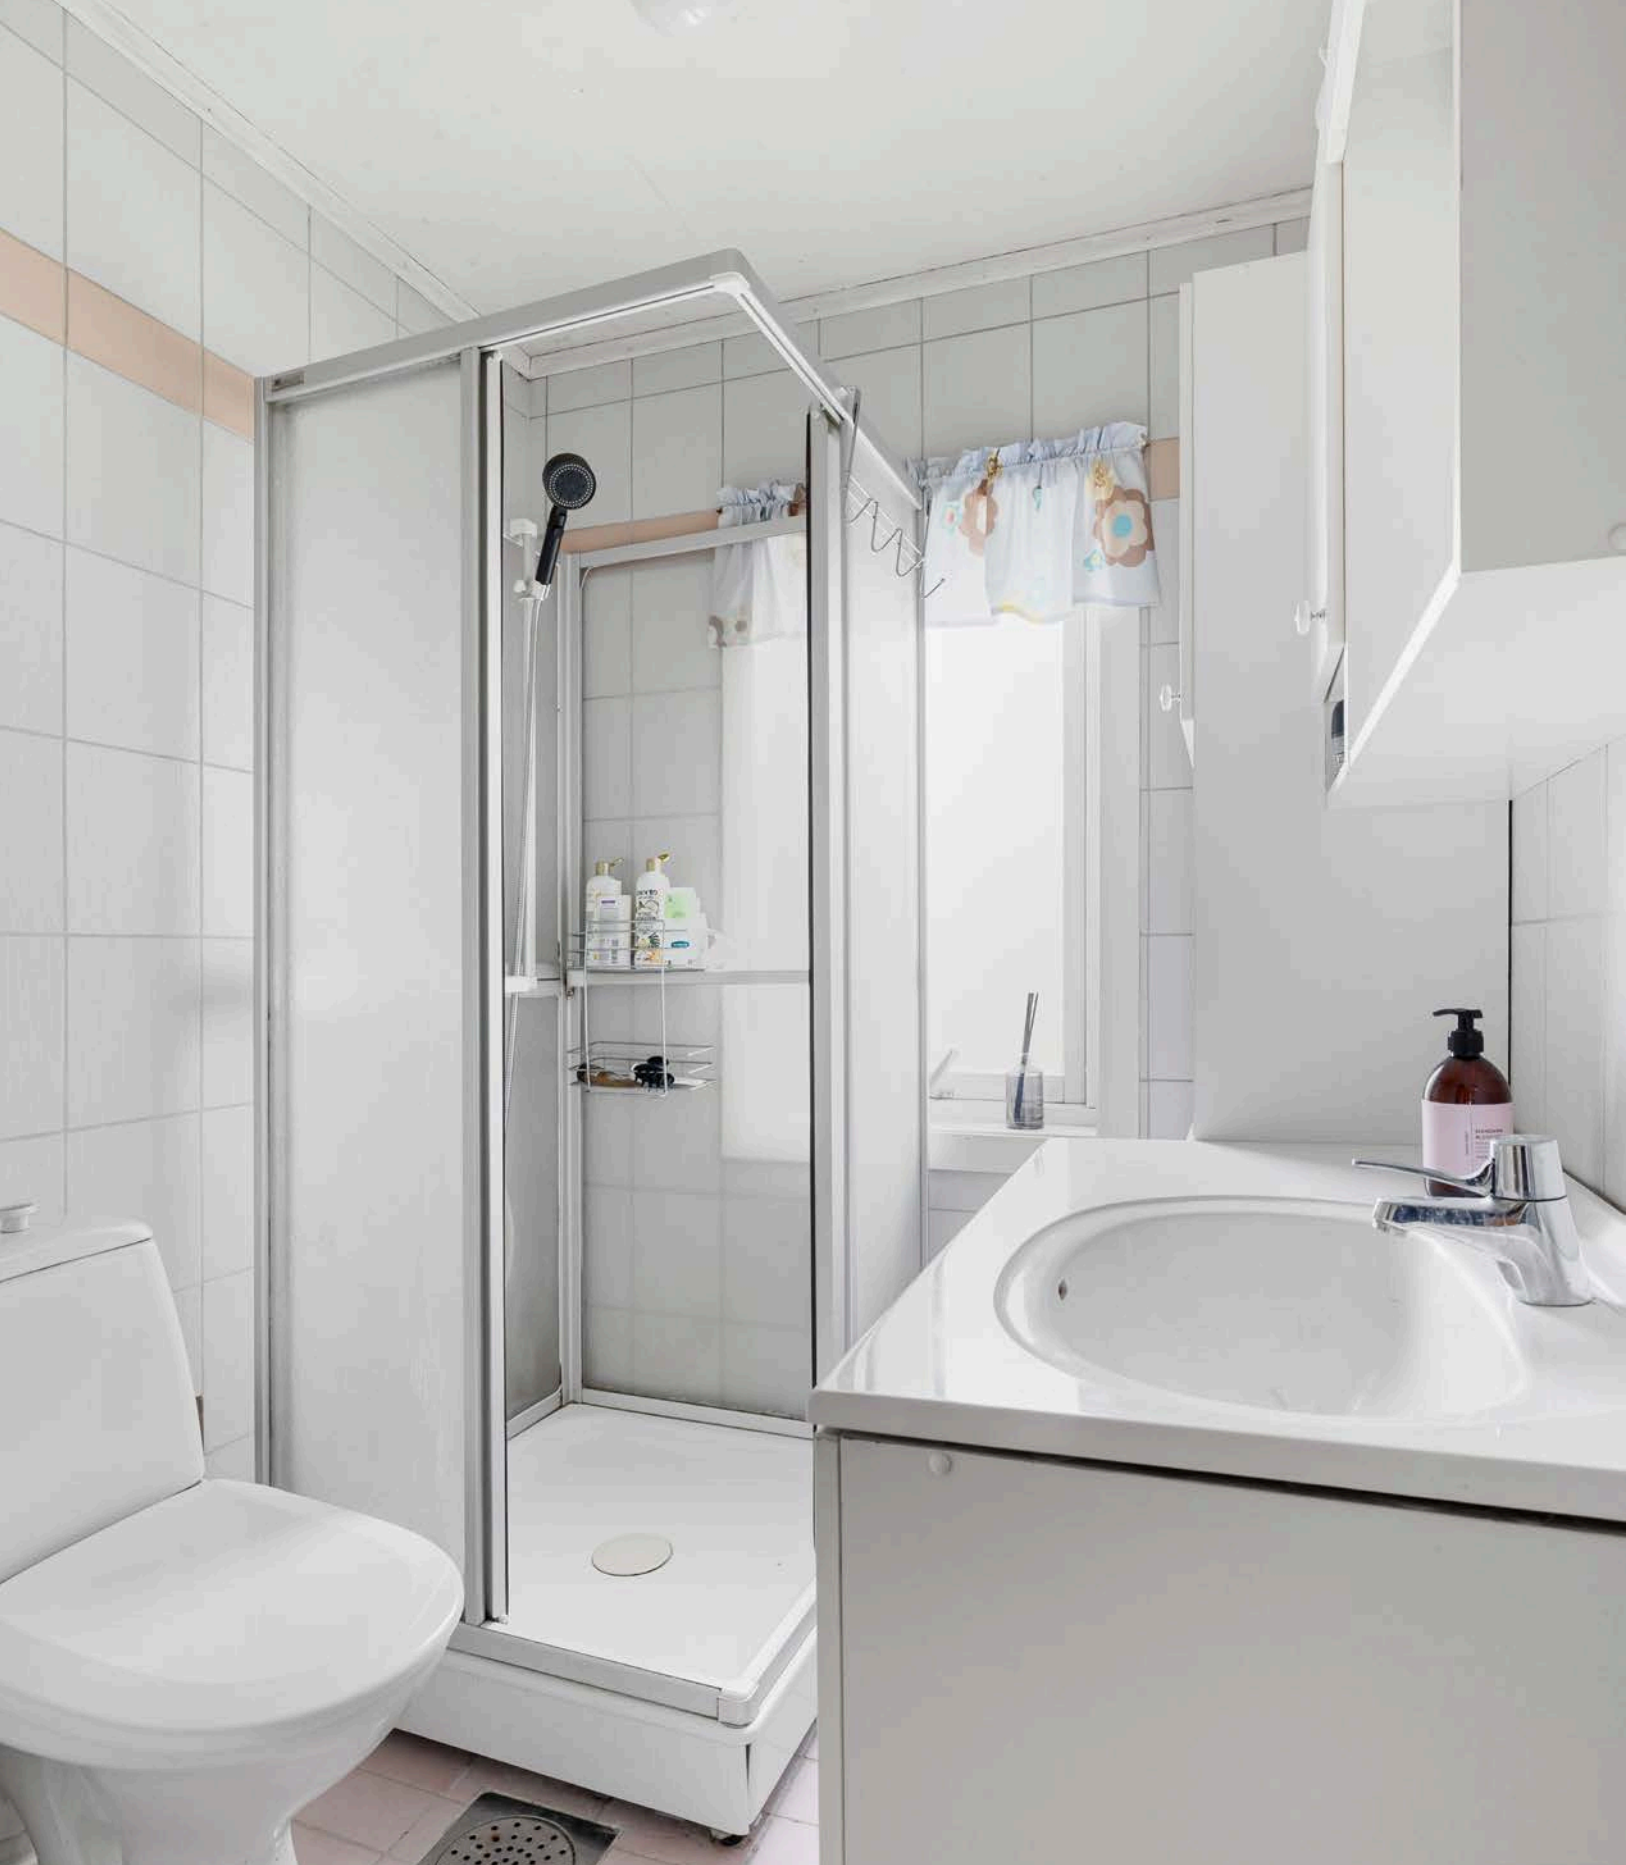
Baderommet til hybelleiligheten ligger i boligens 2. etasje. Lyst flislagt baderom som er utstyrt med servanttinnredning, dusjkabinett og gulvstående toalett. Baderommet har fått TG3 og har behov for totalreovering.

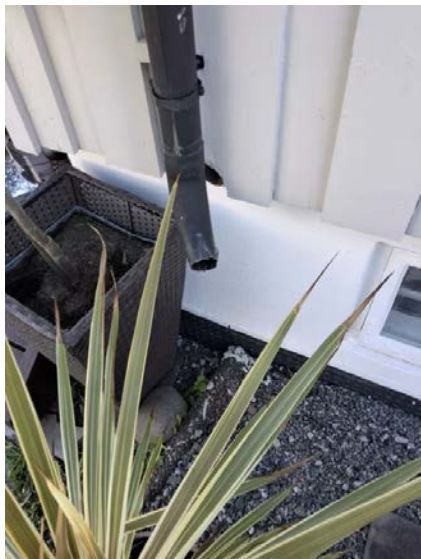
Taknedløp er avsluttet over terreng.

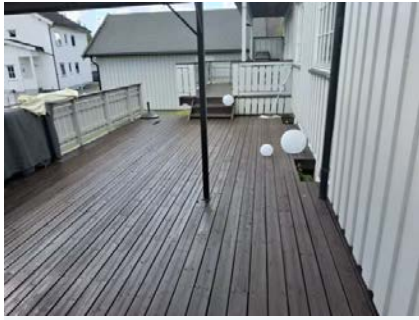
## 6.4 Balkong, terrasse, plating: 1. Etasje

Konstruksjonen har symptom på råteskader som tilsier behov for tiltak. Balkonger og terrasser som ligger mer enn 50 cm over terreng skal sikres med rekkverk. Rekkverkshøyden er målt til 90 cm. Dette er lavere enn dagens forskriftskrav på 100 cm, men tilfredsstillende krav på oppføringstidspunktet. Terrasse med tilhørende rekkverk har synlige symptomer på slitasje/elde og det registreres enkelte rekkverksbord med påbegynnende råteskader.

Oversiktsbilde terrasse.

**TG-2**

For å lukke avviket må høyden på rekkverket heves til dagens krav på 100 cm. Overflatebehandling må påregnes. Råteskadet trevirke bør skiftes.

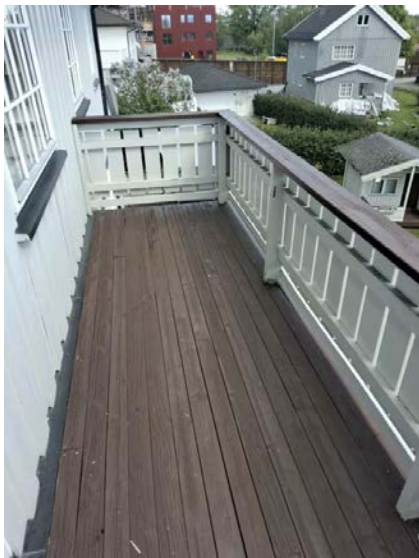
## 6.5 Balkong, terrasse, plattning: 2. Etasje

Oversiktsbilde balkong.

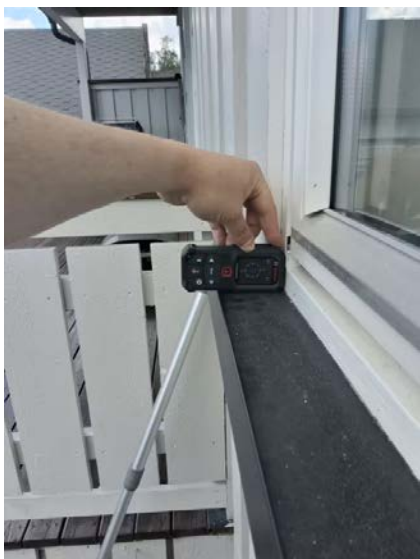
Enkelte vindu tar i karm og har behov for justering. Det er lav/ingen klaring mellom utvendig listverk og beslag under vinduet, forholdet kan føre til fuktoppsug i treverket, forkorte levetiden og vanskeliggjør overflatebehandling. Det registreres ett vannbrett med motfall, forholdet fører til at vann blir værende på vannbordet/beslaget, og kan føre til fuktoppsug i vinduskarmen. Det blir påvist sprekk i vindusglass på ett kjellervindu. Takvindu bærer preg av høy slitasjegrاد og det registreres fuktskader rundt vinduet, det ble utført overflatesøk med fuktindikasjoninstrument, uten at det ble registrert forhøyede verdier.

Vannbrett med motfall..

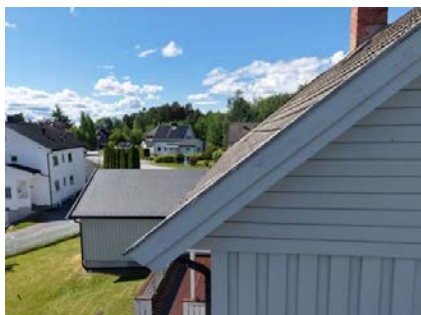
## 6.10 Takkonstruksjon

Det registreres mindre svanker i takflaten.

Takkonstruksjon	Saltak
Inspisert fra	Annet
Er det tegn til svanker, skjevheter eller symptom på konstruksjonssvikt i takflaten?	Ja
Er det registrert symptom som tyder på at takkonstruksjonen er utilstrekkelig luftet?	Ja

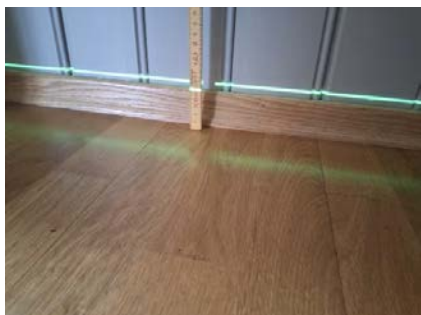
## 6.13 Etasjeskille og gulv på grunn

Det ble stedvis registrert knirk og retningsavvik. Dette er ikke uvanlig for boliger av sådan alder, og skyldes normalt noe underdimensjonering/ ujevn dimensjonering av materialer.

Etasjeskiller ble kontrollert med nivelleringslaser.

Type	Trebjelkelag
Er det påvist nedbøy, skjevheter eller svikt i etasjeskille/gulv?	Ja

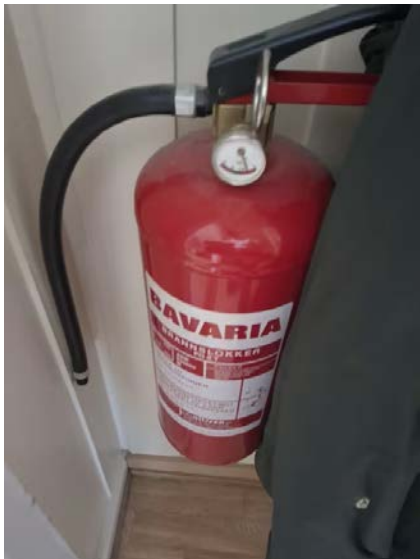
## 6.17 Lovlighet

Eldre brannslukningsapparat.

Det er ikke gjennomført kontroll/service av brannslukningsutstyr de siste ti år. Service/utskifting av slukkeutstyr bør gjennomføres.

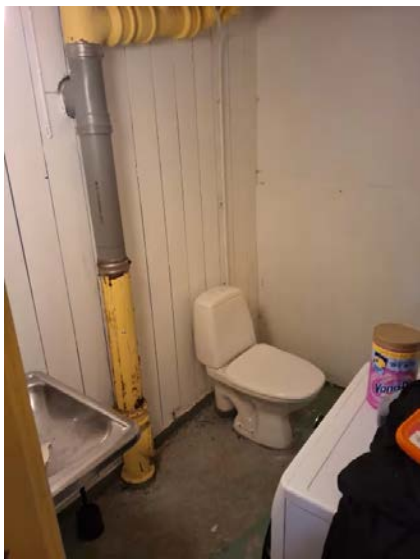
## 6.18 Toalettrom: Kjeller

Deler av avløpsanlegget er fra byggeåret, og har nådd en alder som tilsier at skader / lekkasjer kan oppstå og det registreres rustskader på avløpsrør av jern og symptomer på lekkasje på støpejernsrør i toalettrom.

Oversiktsbilde toalettrom.

Er det påvist fukt/skader på toalettet? Ja

Rehabilitering av rommet bør påregnes.

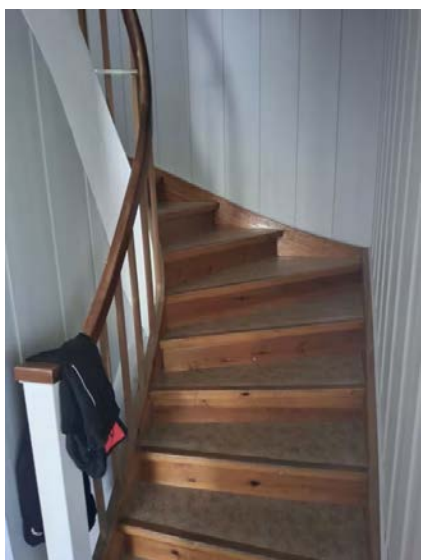
## 6.20 Trapp: 1. Etasje - Loftsetasje

Trapp mellom 1. etasje til loftsetasje.

Er det påvist andre avvik utover normal slitasje?

Tiltak for å lukke ovennevnte avvik anbefales.

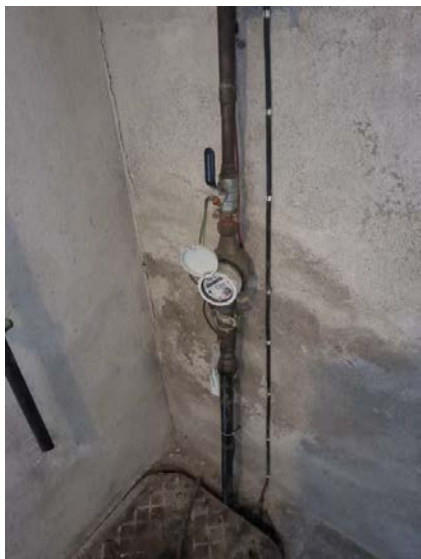
Hovedstoppekran er plassert i kjeller.

Deler av vannrørene er fra byggeåret, og har nådd en alder som tilsier at skader / lekkasjer kan oppstå. Rørstrekk i kjeller er uisolerte og utsatt for frost/kondens.

Vannrør bør isoleres i kalde rom for å unngå frost og kondens. Det ble ikke registrert behov for øvrige tiltak, men med tanke på alder kan skader plutselig oppstå på vannrør av eldre årgang. Ved eventuelle oppgraderinger av våtrom/kjøkken vil det være hensiktsmessig å skifte vannrør.

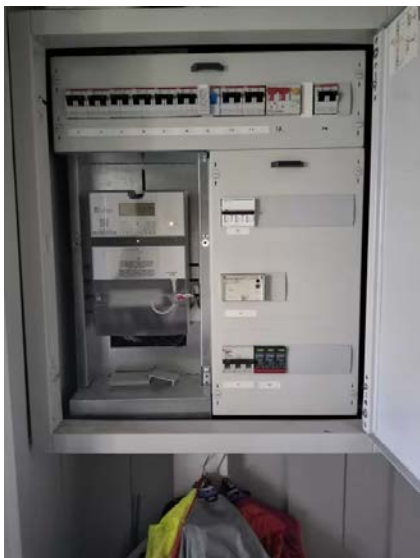
Sikringsskap plassert i gang.

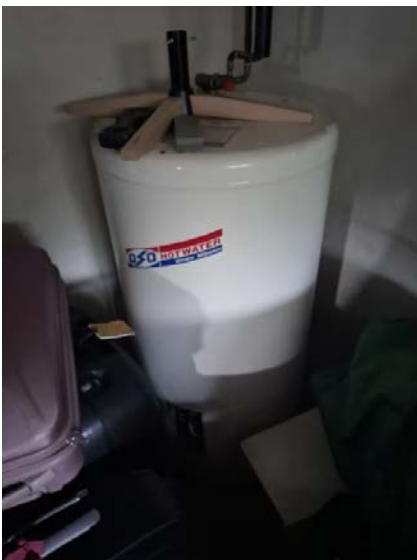
## 6.26 Varmtvannsbereder: Kjeller 2 av 2

Varmtvannsbereder plassert i kjellerrom.

Plassering bereder	
Kjellerrom	
Fundament	
Plassert på gulv	
Årstall	
1995	
Størrelse	
198	
Er det manglende lekkasjesikring av bereder?	Nei
Er plugg (støpsel) på berederen brunsvidd?	Nei
Er det tegn til lekkasjer fra bereder?	Nei
Er bereder over 20 år?	Ja

En utskifting av bereder som følge av oppnådd alder (over 20 år) er påregnelig.

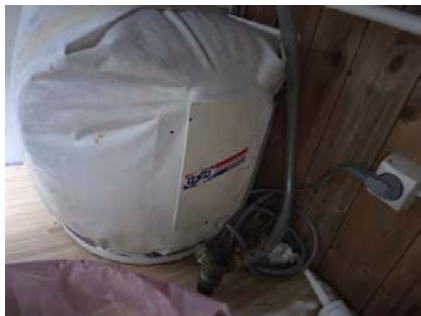
## 6.27 Varmtvannsbereder: Utleiedel

Varmtvannsbereder plassert i kjøkkeninnredning i loftsetasje.

Varmtvannsbereder er plassert i rom uten sluk/overløp eller annen sikring mot fuktskader. Konsekvens kan være at det oppstår fuktskader hvis lekkasje fra varmtvannsbereder skulle oppstå. Det vurderes av berederen er over 20 år og har derfor usikker restlevetid.

Vannstoppeventil på bereder anbefales etablert og en utskifting av bereder som følge av oppnådd alder (over 20 år) er påregnelig.

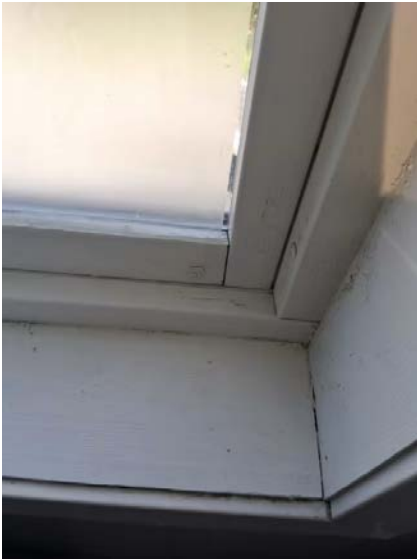
## 6.28 Ventilasjon

Tegn til kondens på registreres på enkelte vinduer.

Symptomer etter kondens er registrert på enkelte vinduer, noe som tyder på at ventilasjonen ikke er tilstrekkelig. Utilstrekkelig ventilasjon kan medføre økt fuktbelastning og redusert luftkvalitet.

Ventilering ved åpning av vinduer bør påregnes og videre tiltak bør iverksettes ved behov.

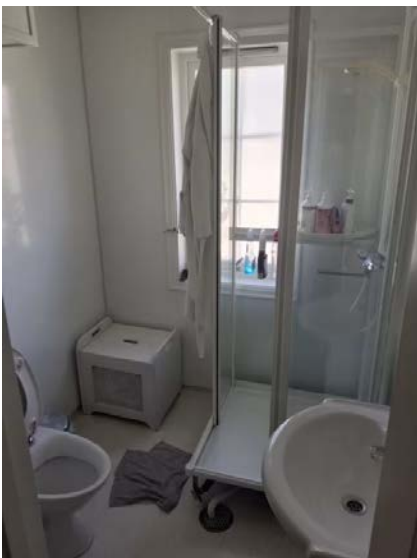
## 6.29 Våtrom: Hoveddel - 1. Etasje

Oversiktsbilde bad.

Vindu er plassert i våtsone. Forholdet medfører risiko for fuktskader på vinduet og omliggende veggkonstruksjon. Baderomsplater er ikke montert iht. monteringsanvisning. Platene er montert uten bruk av bunnlist. Redusert levetid og svekket tettefunksjon kan ikke utelukkes.

Det anbefales å fortsatt benytte et dusjkabinett for å unngå ytterligere fuktbelastning fra fritt vann på gulv og vegger i påvente av en oppgradering av våtrommet.

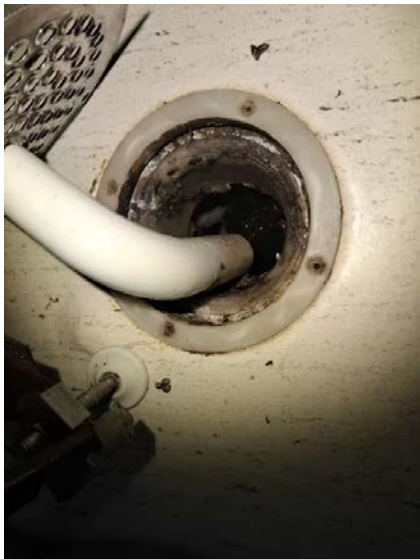
Bilde av sluk.

Membran/slukmansjett er ikke klemt med klemring. Forholdet medfører risiko for lekkasje/utettheter i overgangen mellom sluk og tettesjikt. Tettesjikt og slukløsning har nådd en alder som gjør tettheten usikker i tiden som kommer. Rørføringer gjennom gulv har ikke synlig membran / mansjetter over gulvet.

Det anbefales å fortsatt benytte et dusjkabinett for å unngå ytterligere fuktbelastning fra fritt vann på gulv og vegger i påvente av en oppgradering av rommet.

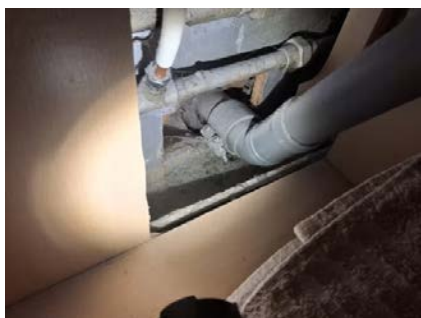
Åpninger i vegg bak servant.

<b>Oppsummering av overflater</b>	<b>TG-3</b>
<p>Det er manglende fall på gulv, ingen synlige tettesjikt ved døråpning og det registreres stedvis motfall på gulvet. Det registreres moderate tegn til bomlyd (tegn til hulrom) under enkelte gulvfliser, eksakt årsak er ikke kjent. Tiltak vurderes ikke til å være nødvendig, men forholdet bør holdes under oppsikt for å kartlegge eventuell negativ utvikling. Det registreres to veggfliser som er skadet / sprukket.</p>	
<b>Anbefalte tiltak overflater</b>	
<p>Automatisk vannstoppeventil med fuktsensor ved dør anbefales etablert i påvente av en oppgradering av rommet.</p>	
<b>Utbedringskostnader overflater</b>	<b>Under 10 000</b>

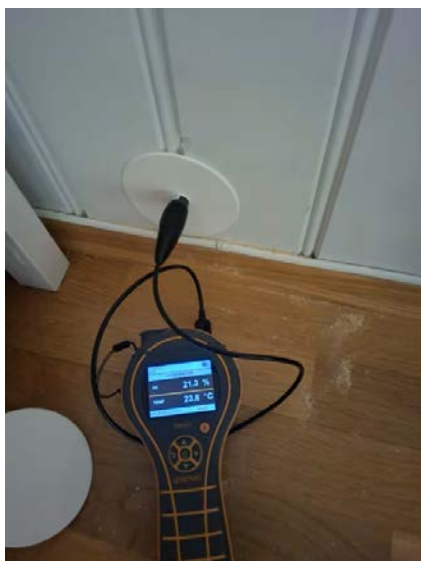
Bilde fra fuktmåling i veggkonstruksjon tilstøende våtsone.

Er det foretatt hulltaking fra tilstøtende rom?	Ja
Er det registrert fukt eller andre skader ved hulltaking?	Nei
<b>Oppsummering av fukt</b>	
Det er foretatt hulltaking med 73 mm hullbor fra tilstøtende TV-stue. Undersøkelsen viser ingen tegn til skader eller fukt i konstruksjonen. Relativ fuktighet ble målt til 21,3 prosent, ved 23,6 celsius.

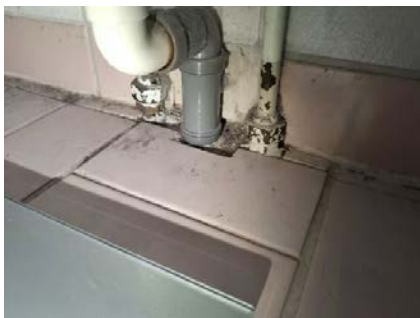
Utettheter og ingen synlig membran i gulv/vegg rundt rørgjennomføringer.

**Det er behov for totalreovering av våtrommet!**

Det ble registrert høy slitasje og enkelte skader på synlige overflater. Fallforhold i sluksonen og høydeforskjeller med tanke på lekkasjesikkerhet vurderes til å være ikke tilstrekkelig. Det vurderes at det er høy sannsynlighet for at det ikke er benyttet membran på våtrommets gulvflater/veggflater, noe som medfører at det ikke er kjent om våtrommet er beskyttet med vanntett sjikt. Ventilasjonen vurderes ikke til å være tilstrekkelig. På grunn av våtrommets utforming er det ikke praktisk mulig å gjennomføre fuktmåling/hulltaking i et område der det erfaringsmessig forekommer skader. Hulltaking og fuktmåling i lukkede konstruksjoner er derfor ikke utført.

Totalreovering av våtrommet bør påregnes.

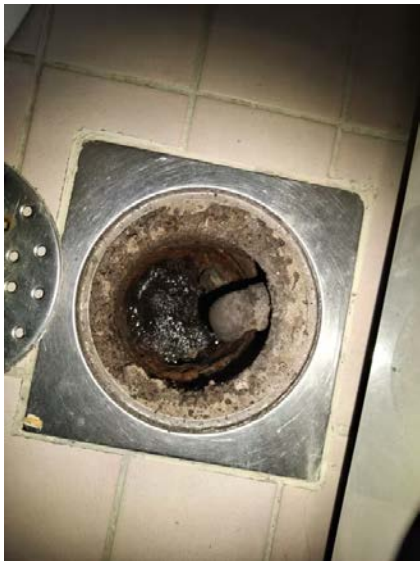
Ingen synlig membran i sluk.

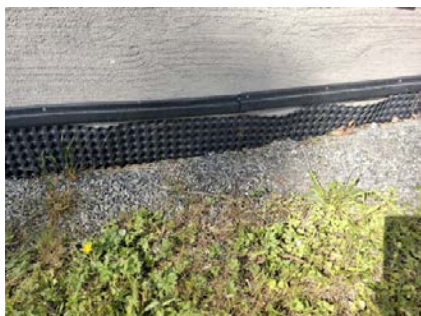
### 6.1 Drenering

Grunnmursplast har løsnet fra topplist.

Det anbefales tiltak for å lede overflatevann bort fra oversiden av nedkjøringen, for eksempel etablering av en slukrenne. Kjeller bør holdes under observasjon. Lagring av varer bør unngås direkte mot gulv/grunnmur og god utlufting ivaretas.

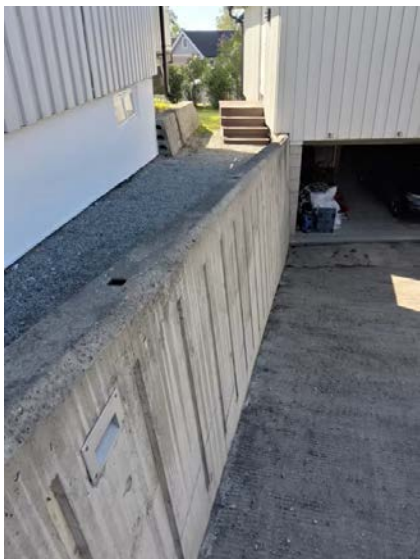
## 6.3 Støttemur

Det er ikke etablert rekkverk på støttemur.

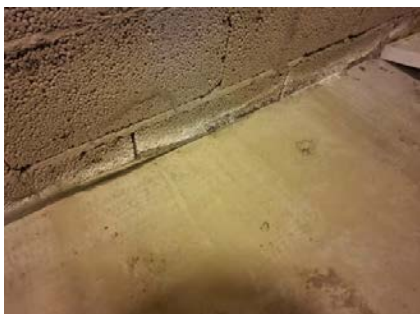
## 6.4 Rom under terreng

Det registreres mineralutslag (salt/kalkutslag) i overflater, som indikerer at det er en fuktgjennomgang i grunnmur. Registrerte avvik vurderes ikke å være vesentlig og kjelleren fungerer som en grovkjeller. Lagring av fuktømfintlige varer anbefales ikke.

Det registreres salg/kalkutslag på grunnmur.

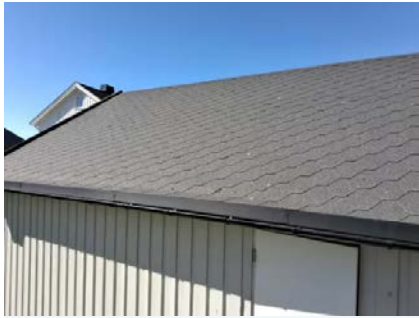
Taket er tekket med pappshingel.

Type tekking	Pappshingel
Inspisert fra	Fra bakken
Er det gjennomført arbeider etter opprinnelig byggeår?	Nei
Er det skader på takstein, mosegroing, buler i papp, rust eller bulker i plater?	Ja
Er det synlige avvik på beslag/inndekning rundt pipe og andre takgjennomføringer?	Nei
Har tekkingen nådd en alder som gir økt risiko for skader eller følgeskader?	Ja
<b>Oppsummering av taktekking</b>	
TG-2	
Pappshingel har passert 15 år og tettheten i tiden som kommer er usikker.	
<b>Anbefalte tiltak / ytterligere undersøkelser anbefales</b>	
Basert på ovennevnte forhold anbefales jevnlig ettersyn slik at tiltak kan iverksettes ved behov.

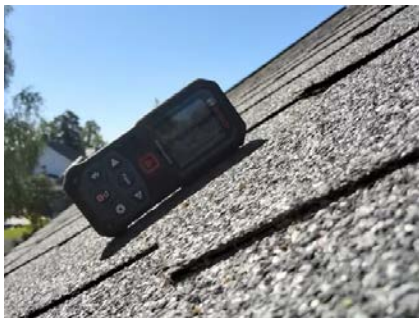
## 6.11 Utstyr på tak

Takvinkel er målt til 32 grader.

Er det krav til snøfanger?	Ja
Er det manglende og/eller feil/skader på snøfanger?	Ja
Er det krav til stige for adkomst feier?	Nei
<b>Oppsummering av utstyr på tak</b>	
TG-3	
Takvinkelen er målt til 32 grader og det vil være krav til montering av snøfanger over inngangsparti. Det er ikke etablert noen snøfanger på taket.	
<b>Anbefalte tiltak / ytterligere undersøkelser anbefales</b>	
Snøfanger bør etableres for god personsikkerhet.	
<b>Utbedringskostnader</b>	<b>Under 10 000</b>

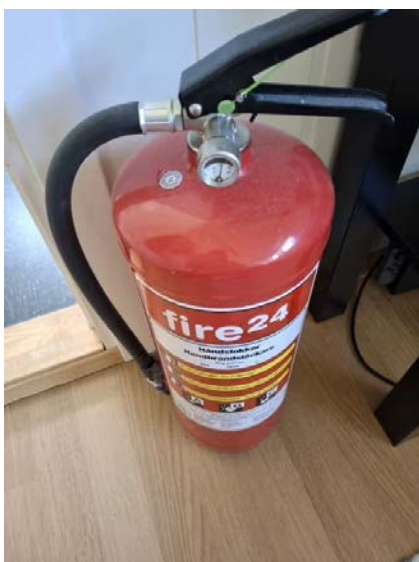
## 6.14 Lovlighet

Brannslukningsapparat er ikke kontrollert de siste ti år.

Det er ikke gjennomført kontroll/service av brannslukkingsutstyr de siste ti år. Service/utskiftning av slukkeutstyr bør gjennomføres.

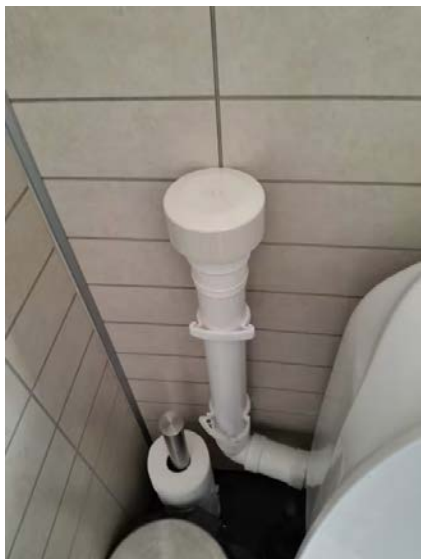
## 6.15 Avløpsrør

Vakuumventil er plassert på bad.

På grunn av sen avrenning fra tappested anbefales en kontroll / utbedring av rørlegger.

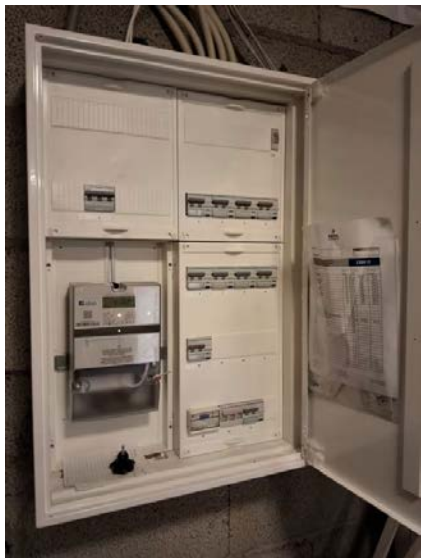
Sikringsskap i bod.

Samsvarserklæring på utført arbeid bør fremskaffes, alternativt så bør det gjennomføres en utvidet el-kontroll av en elektrofaglig person og nødvendige tiltak vurderes deretter.

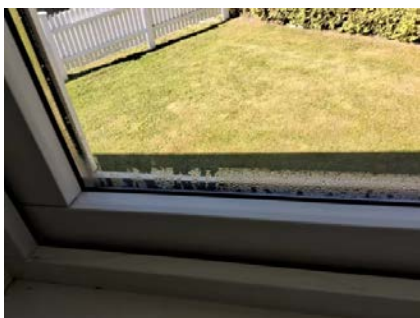
## 6.19 Ventilasjon

Kondens er registrert på soveromsvindu og svelleskader på utforinger i soverom og stue, noe som tyder på at ventilasjonen ikke er tilstrekkelig. Utilstrekkelig ventilasjon kan medføre økt fuktbelastning og redusert luftkvalitet.

Det registreres kondens på soveromsvindu.

Ventilering ved åpning av vinduer bør påregnes og videre tiltak, for eksempel etablering av romventilatorer bør iverksettes ved behov.

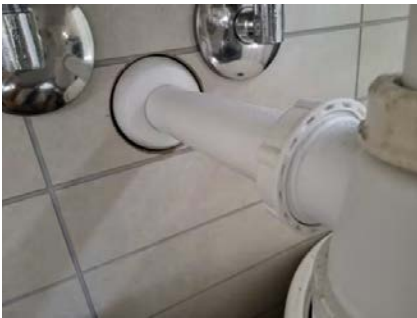
Utetthet rundt gjennomføring under servant.
