Tilstandsrapport

Enebolig

Vandugbakken 51, 1850 MYSEN

Befaringsdato: 28.05.2024

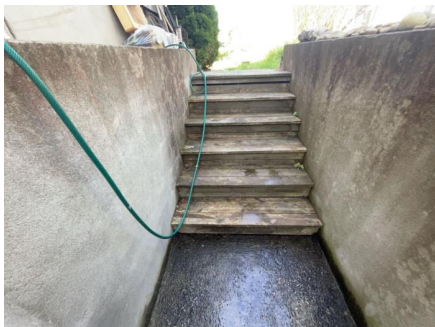
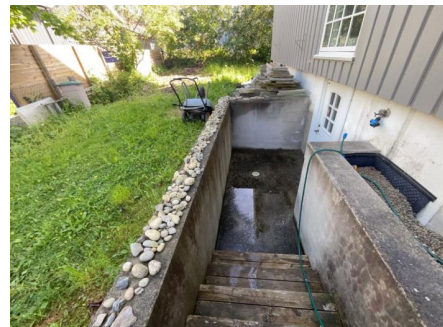
TG 1 Andre utvendige forhold

Kjellernedgang med støpte vegger og gulv. Sluk i gulv.

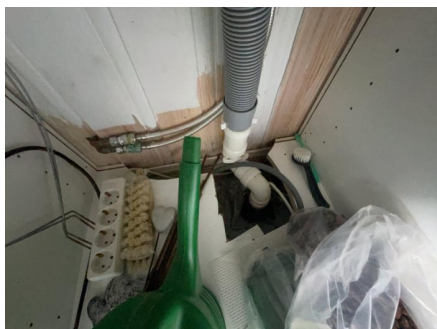
TG 2 Avløpsrør

Det er avløpsrør av plast.
Det er også sannsynlig at deler av avløpsrør fra teknisk rom og ut under den gamle delen av huset er av støpejern,
Innvendige avløpsrør kan besiktiges i kjeller og er av plast.

- Det er ikke behov for utbedringstiltak siden anlegget fungerer i dag, men ut ifra alder kan skader plutselig oppstå på eldre anlegg.

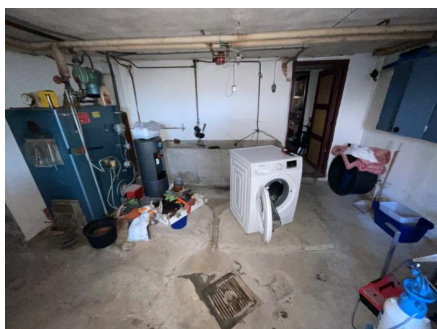
TG 1 Ventilasjon

Boligen har naturlig ventilasjon.
Det er sporadisk forsert avtrekk fra bad, toalettrom og kjøkken.
Ventiler i vegger - sannsynligvis fra byggeår. Avtrekksvifter fra forskjellige år.

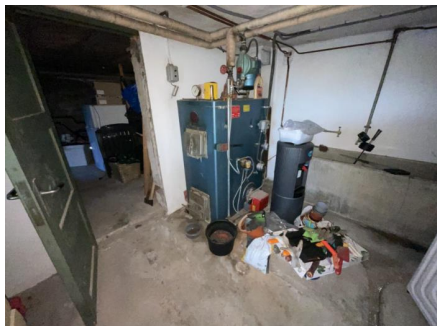
TG 2 Vannbåren varme

Det er vannbåren varme til radiatorer, fra varmesentral for bergvarme.

- Overvåk tilstanden jevnlig. For å få tilstandsgrad 0 eller 1 må anlegget skiftes ut, men tidspunktet for når dette er nødvendig er vanskelig å si noe om. Ved renovering, påse at anlegget dokumenteres av fagperson.

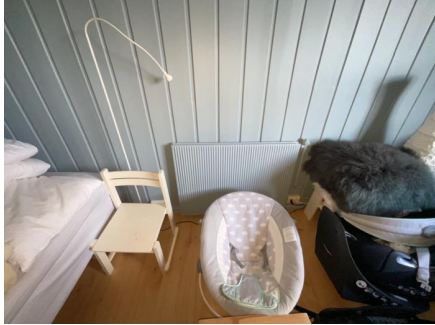
TC 2 Elektrisk anlegg

Anlegget er kun visuelt besiktiget. EL. anlegget er ikke videre vurdert da dette ikke er takstingeniørens kompetanseområde. Det anbefales alltid eltakst ved tvil om funksjonalitet og kapasitet.

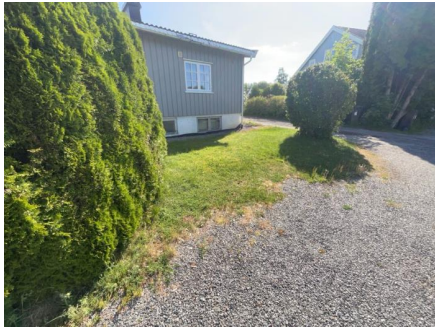
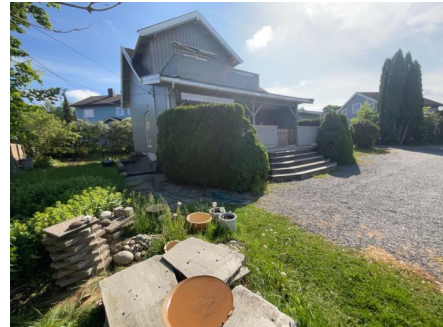
TG 1 Utvendige vann- og avløpsledninger

Utvendige avløpsrør er av plast Det er offentlig avløp via private stikkledninger.
