Vandugbakken 51, 1850 MYSEN

**Sjarmerende og innholdsrik
enebolig med stor tomt nær
Mysen sentrum.**

Tilstandsrapport

ENE BOLIG

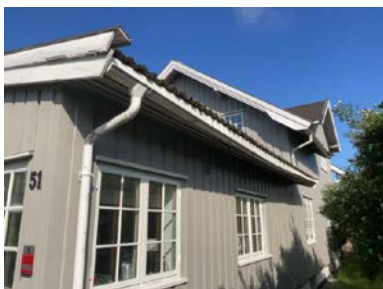
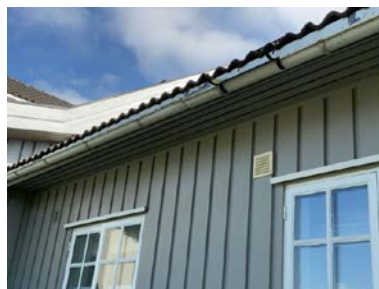
Veggkonstruksjon

Veggene har bindingsverkskonstruksjon fra byggeår.

- Det er ingen eller liten lufting i nedre kant av kledning mot grunnmur.
- Det er påvist spredte råteskader i bordkledningen.

- Det bør foretas tiltak for å bedre lufting av kledningen.
- Råteskadet trekledning må skiftes ut.

Kostnadsestimat: 50 000 - 100 000

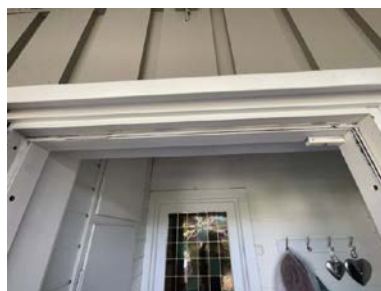
TG 2 Dører - kjeller

Bygningen har malt ytterdør inn til kjeller.

- Dører må justeres.

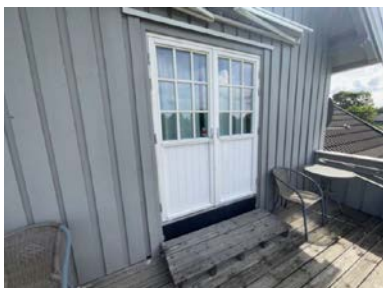
TG 3 Balkonger, terrasser og rom under balkonger

Terrasse på ca. 40 m² ved inngangsparti i 1. etasje. Balkong på ca. 12 m² utenfor 2. etasje, over deler av terrassen. Terrasse er delvis overbygget.

- Det er påvist fukt/råteskader i konstruksjonen.
- Mer enn halvparten av forventet brukstid er passert på tettesjikt/membran.
- Rekkverket er for lavt i forhold til dagens krav til rekkverkshøyder.

- Råteskadet trekledning må skiftes ut.
- Rekkverkshøyde må endres for å tilfredsstille krav på byggemeldingstidspunktet.
- Råteskadede konstruksjoner må skiftes ut.

Kostnadsestimat: 10 000 - 50 000

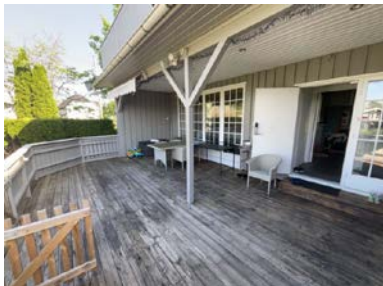
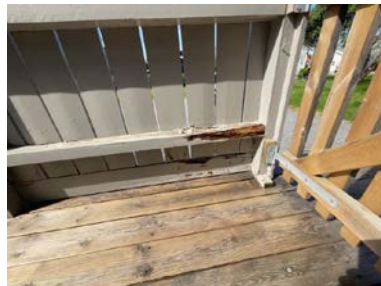
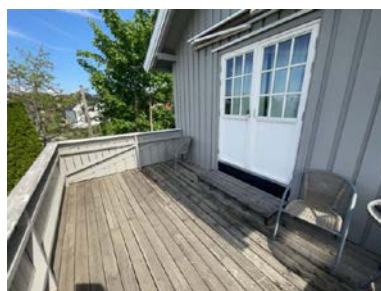
Utvendige trapper

Tretrapp i impregnerert trevirke.

- Det er ikke montert rekkverk.
- Det er påvist andre avvik:

Enkelte bord i trinnene har skader, treverk har sprekt opp.

- Andre tiltak:
- Rekkverk må monteres for å lukke avviket.

Kostnadsestimat: 10 000 - 50 000

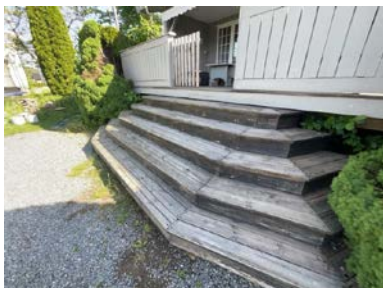
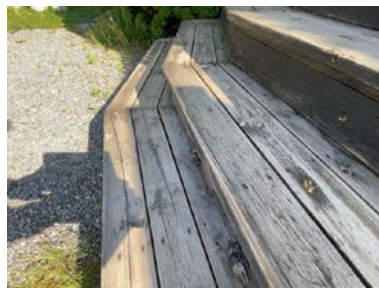
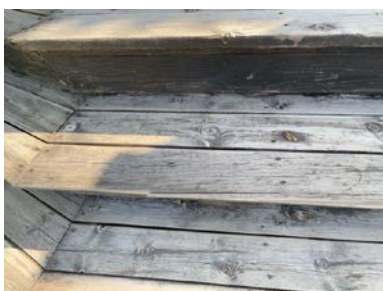
TG 3 Utvendige trapper - 2

Trapp i impregneret treverk til kjellerinngang.
Kjellernedgang av støpte betongvegger.

- Rekkverk må monteres for å lukke avviket.

Kostnadsestimat: 10 000 - 50 000

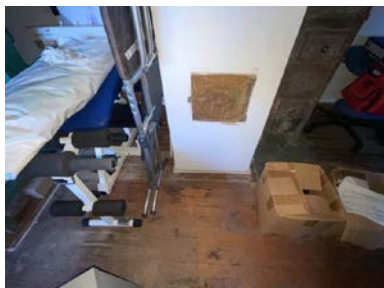
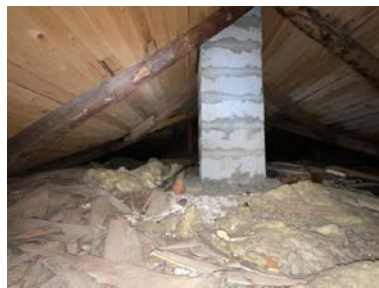
TG 2 Rom Under Terreng

Gulvet er av furu. Veggene har betong/mur. Hulltaking er ikke foretatt da det ikke er fysisk mulig pga tilliggende konstruksjoner.

- Det er ikke mulig å foreta hulltaking i underetg i utsatte konstruksjoner.
- Det er påvist indikasjoner på noe fuktgjennomtrenging inn i kjellermur.

Tilfarergulv med heltregulv på i et rom i kjeller. Resten av rommene har betonggulv. Det er tegn på noe fuktgjennomtrenging inn i kjellermur.

- Ytterligere undersøkelser må foretas for å få kartlagt tilstanden og omfanget på eventuelle skader.
- Dette er en utsatt konstruksjon, ytterligere undersøkelser bør foretas.

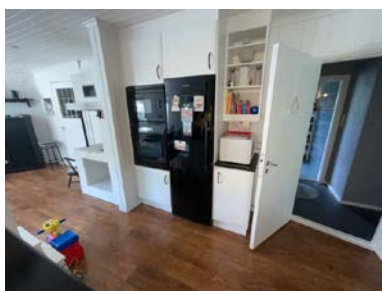
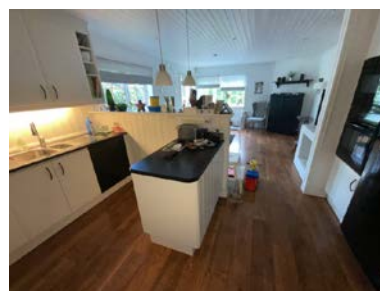
ETASJE 1 > KJØKKEN

Avtrekk

Utkast fra kjøkkenventilator bør føres i takhatt over tak, eller ut gjennom yttervegg.

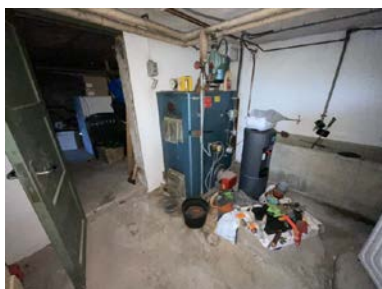
TG 2 Vannbåren varme

Det er vannbåren varme til radiatorer, fra varmesentral for bergvarme.

- Overvåk tilstanden jevnlig. For å få tilstandsgrad 0 eller 1 må anlegget skiftes ut, men tidspunktet for når dette er nødvendig er vanskelig å si noe om. Ved renovering, påse at anlegget dokumenteres av fagperson.

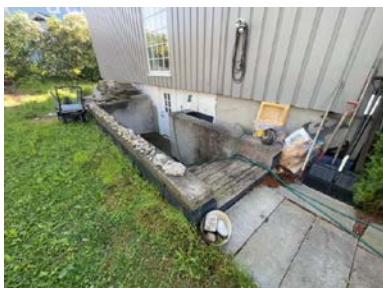
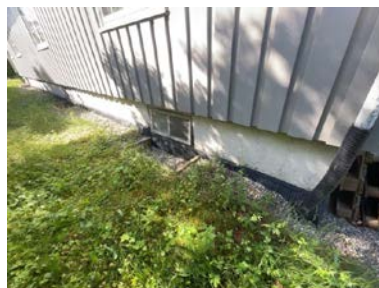
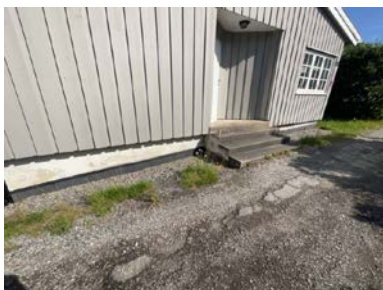
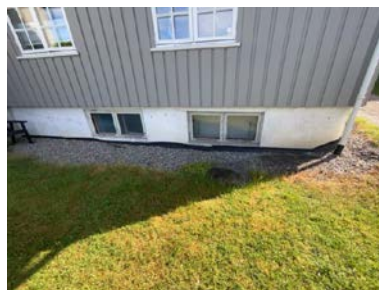
TG 2 Grunnmur og fundamenter

Bygningen har betonggrunnmur. Det er stripefundamenter av betong under grunnmur.

- Det er registrert horisontalriss som er symptom på jordtrykk.
- Det er registrert skråriss som er symptom på setninger.
- Grunnmuren har sprekkdannelser.
