Tilstandsrapport

Enebolig

Vandugbakken 51, 1850 MYSEN

Befaringsdato: 28.05.2024

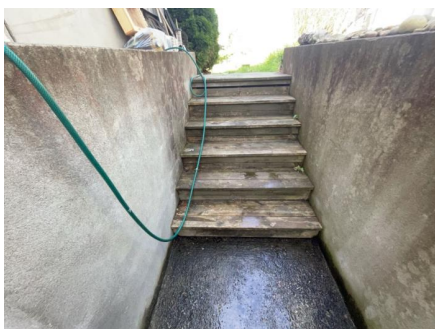
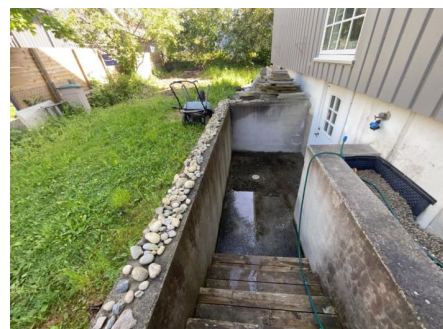
TG 1 Andre utvendige forhold

Kjellernedgang med støpte vegger og gulv. Sluk i gulv.

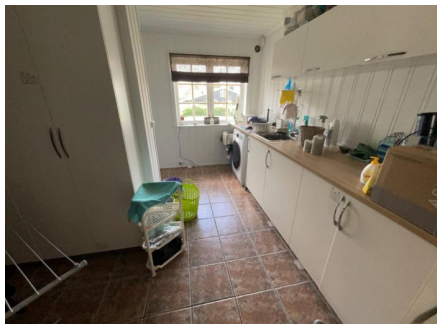
ETASJE 1 > VASKEROM

Hulltaking er ikke foretatt da det ikke er fysisk mulig pga. tilleggende konstruksjoner. Yttervegger og vegg mot bad samt pipe/ brannmur. Det er gjort overflatesøk med fuktsøker - uten å finne avvik eller forhøyede verdier.

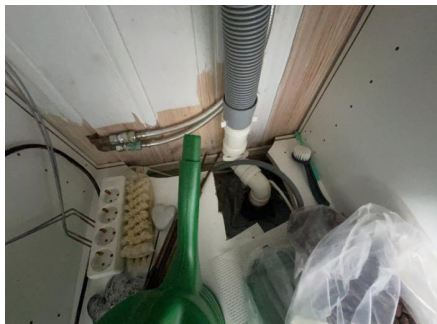
TG 2 Avløpsrør

Det er avløpsrør av plast.

- Det er ikke behov for utbedringstiltak siden anlegget fungerer i dag, men ut ifra alder kan skader plutselig oppstå på eldre anlegg.

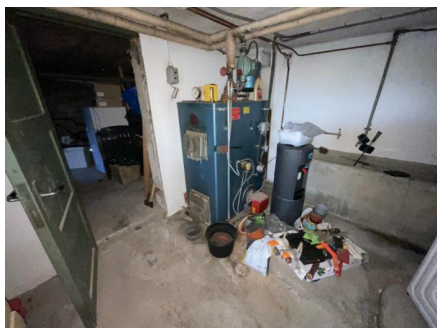
TG2 Vannbåren varme

Det er vannbåren varme til radiatorer, fra varmesentral for bergvarme.

- Overvåk tilstanden jevnlig. For å få tilstandsgrad 0 eller 1 må anlegget skiftes ut, men tidspunktet for når dette er nødvendig er vanskelig å si noe om. Ved renovering, påse at anlegget dokumenteres av fagperson.

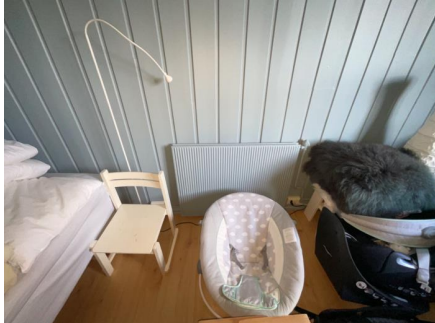
Elektrisk anlegg

Anlegget er kun visuelt besiktiget. EL. anlegget er ikke videre vurdert da dette ikke er takstingeniørens kompetanseområde. Det anbefales alltid eltakst ved tvil om funksjonalitet og kapasitet.

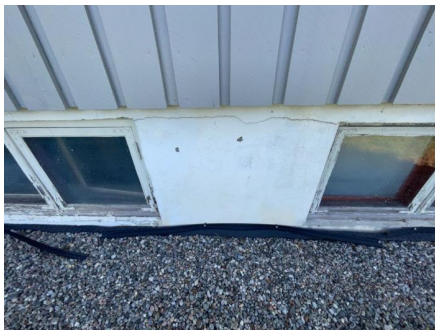
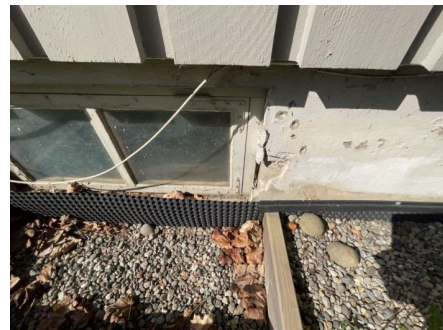
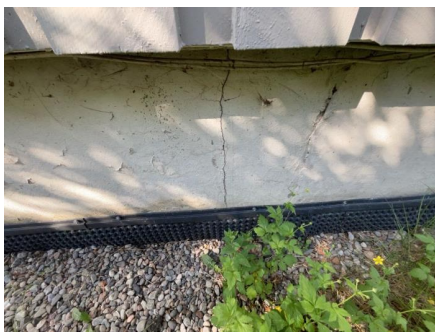
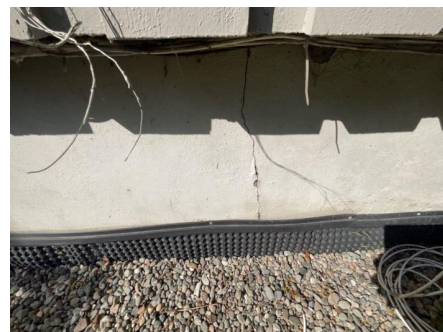
TG 0 Terrenghorhold

Tomt er tilnærmet flat, svakt hellende mot vest.

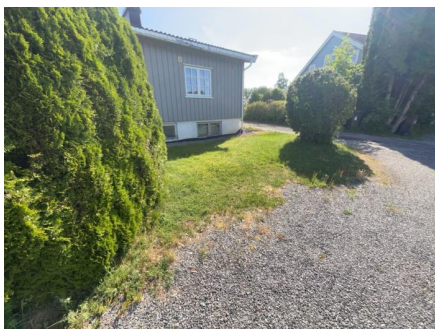
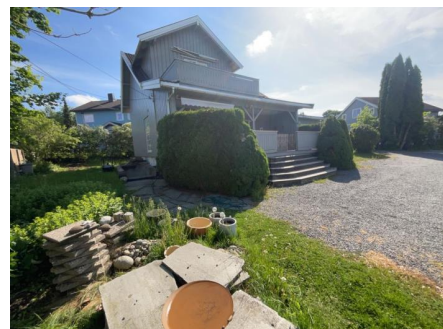
TG 1 Utvendige vann- og avløpsledninger

Utvendige avløpsrør er av plast Det er offentlig avløp via private stikkledninger.
