# Tilstandsrapport

Boligbygg med flere boenheter

Lerkeveien 16, 4580 LYNGDAL

Befaringsdato: 05.06.2025

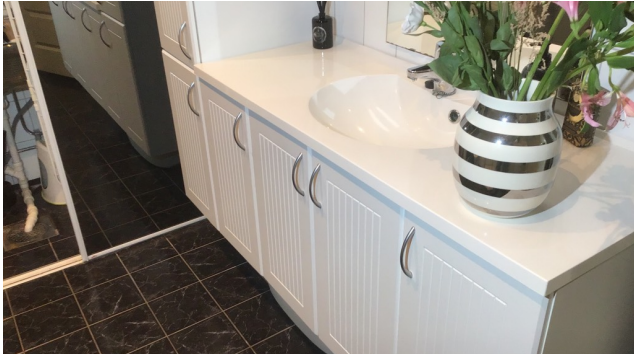
ETASJE > BAD/VASKEROM

Hulltaking utført i gang bak dusj.  
Ikke påvist unormale fuktverdier på kontrollert område. 8,1 vektprosent

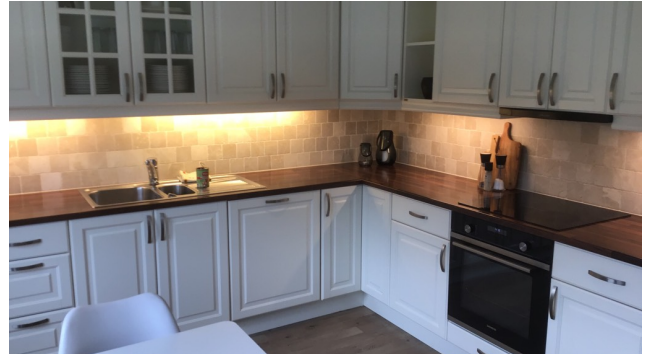
ETASJE > STUE/KJØKKEN

Innredning med profilerte fronter og laminerte benkeplater.  
Integrert med komfyr, oppvaskmaskin, platetopp.  
Laminat på gulv og malte panelplater på vegger.  
Kjøkkenet har normal slitasje alder tatt i betrakt

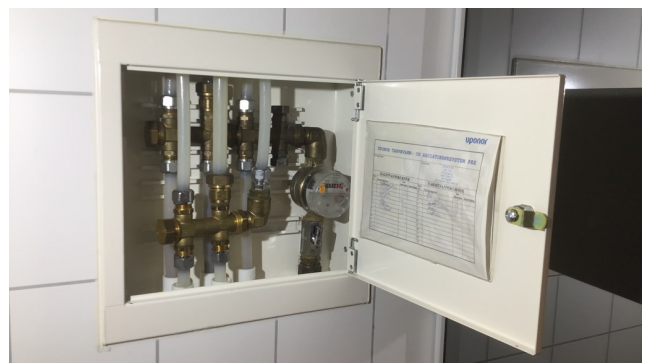
Vannskap med dreneringshull for lekkasje med rør i rør montert på bad.  
Vannmåler og stoppekran montert i vannskap.
