# Tilstandsrapport

Enebolig

Sporafjellvegen 7 , 4351 KLEPPE

Befaringsdato: 09.02.2026

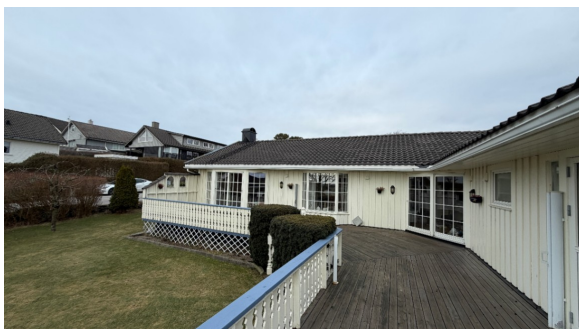
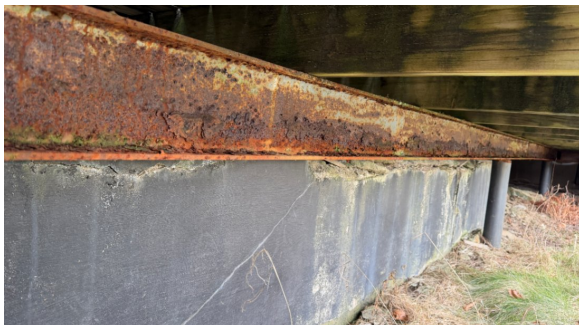
Videre slitasje og nedbrytning kan over tid redusere funksjon og levetid, samt medføre økt risiko for lokale skader på terrassebord og underkonstruksjon. Vedlikehold og utskifting av slitte/skadede terrassebord bør påregnes.

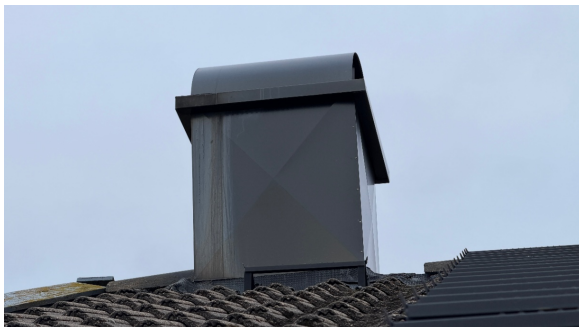
## TG 1 Skorstein over tak

Ildsted montert i 2016.

Tilsyn utfør av Rogaland brann og redning lks den10.07.2023, ingen avvik avdekket.

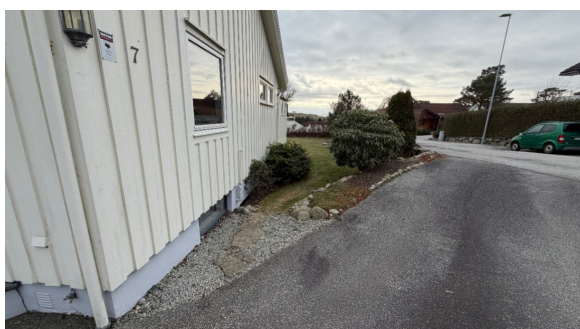
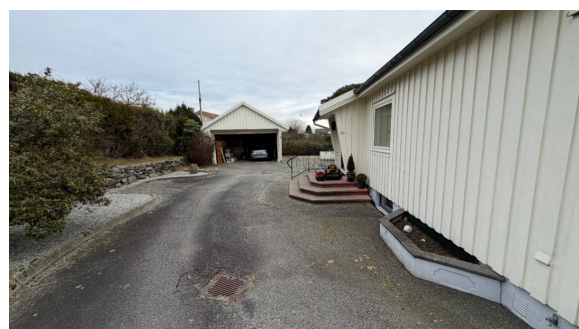
Terrenget bør ha fall fra grunnmuren for å sikre god avrenning av overflatevann. Eventuelt må det utføres drenerende tiltak i terrenget for å lede overflatevann vekk fra boligen.
