# Tilstandsrapport

Fritidsbolig

Liljavegen 43, 2116 SANDER

Befaringsdato: 29.07.2024

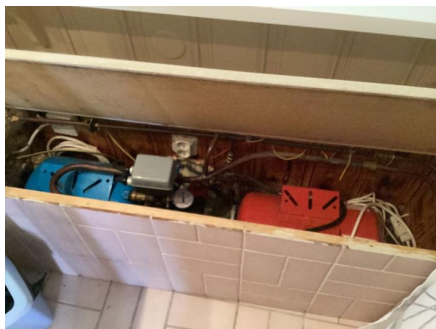
- Det er ikke behov for utbedringstiltak siden VVS-installasjonen(e) fungerer i dag, men ut ifra alder kan skader plutselig oppstå på eldre VVS-installasjoner.

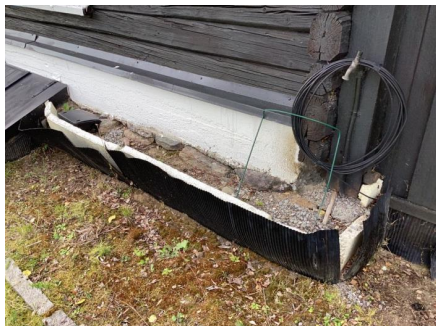
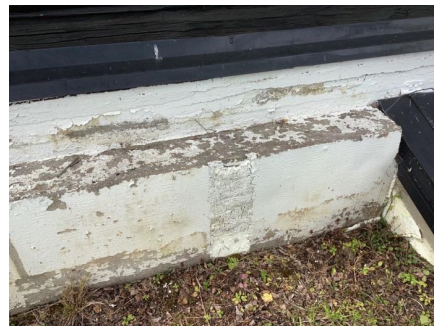
## TG 2 Terrenghorhold

### Vurdering av avvik:

Det bør etableres en sikrere løsning for støtte av masser under grunnmur der hvor det er EPS.
