Liljavegen 43, 2116 SANDER

**Innholdsrik og velholdt
hyttetun på gammel
husmannsplass ca. 90 min fra
Oslo! Innlagt strøm, vann og avløp**

Tilstandsrapport

FRITIDSBOLIG

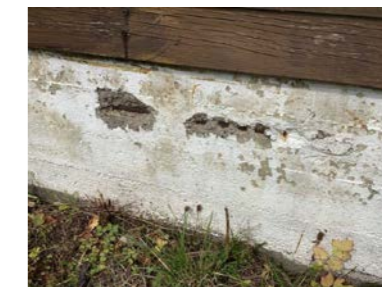
Avskaling på grunnmur.
