# Tilstandsrapport

Leilighet

Vollajordet 8, 1940 BJØRKELANGEN

Rapportdato: 26.08.2025

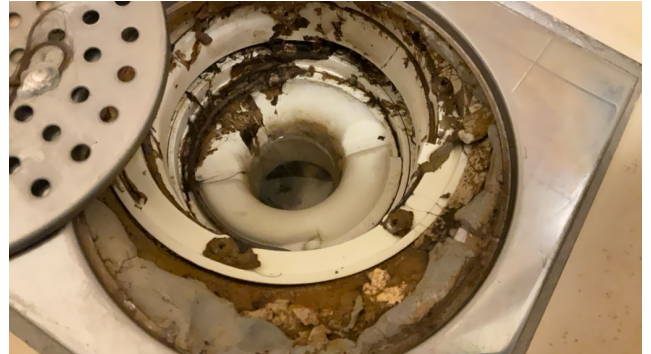
### ! TG 1 Sluk, membran og tettesjikt

Det er plastsluk og smøremembran med ukjent utførelse. Fra byggeåret.  
Det er synlig slukmansjett/membran under klemringen i sluket,
