# Tilstandsrapport

Leilighet

Vollajordet 8, 1940 BJØRKELANGEN

Befaringsdato: 22.08.2025

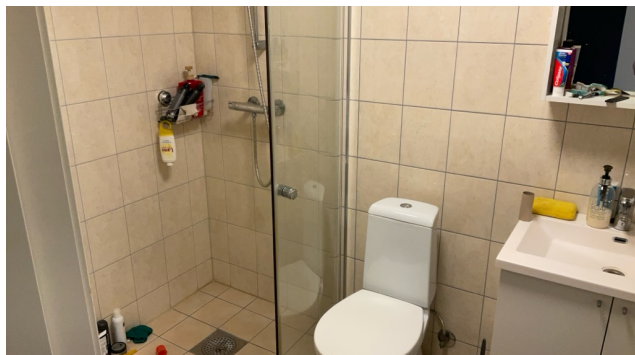
## 2. ETASJE > BAD/WC/VASKEROM

### ! TG 1 Overflater vegger og himling

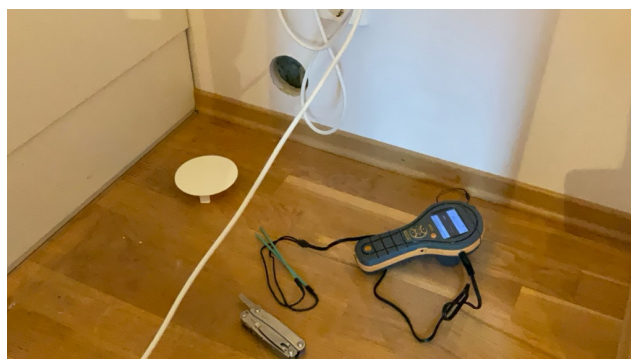
## KJØKKEN

Det ble målt med stikkelektroder i treverk og det ble gjort visuell inspeksjon.

Det ble ved målinger og visuell inspeksjon ikke påvist tegn på fuktskader.

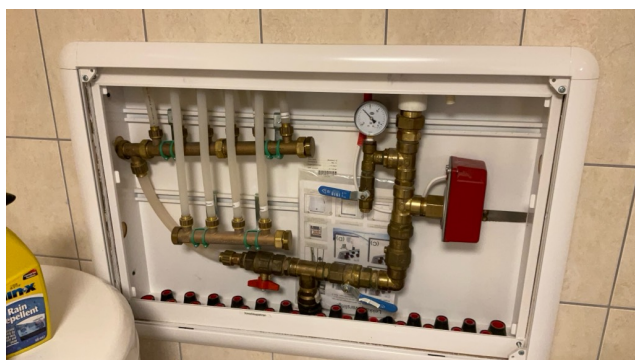
### ! TG 1 Vannledninger

Innvendige vannledninger er av plast (rør i rør). Fra byggeåret. Det er besiktiget i rørskap.

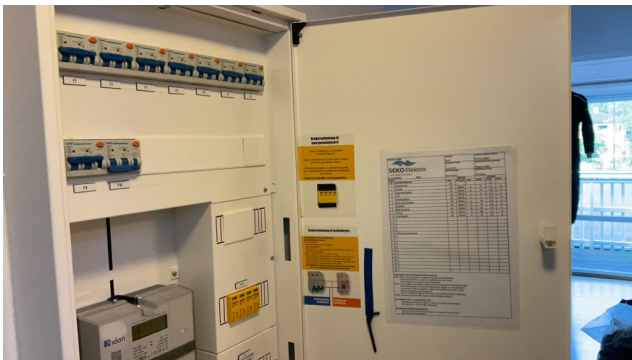
12. Foreta en helhetsvurdering av det elektriske anlegget, dets alder, allmenne tilstand og fare for liv og helse. Bør det elektriske anlegget ha en utvidet el-kontroll?

**Nei**
