# Tilstandsrapport

Enebolig

Skrautvålsvegen 406, 2900 FAGERNES

Befaringsdato: 30.09.2025

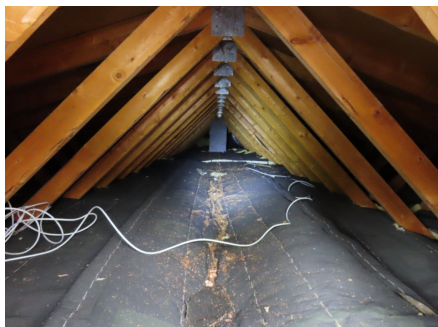
Takkonstruksjon bygd opp med selvbærende W-takstoler som en kaldloftskonstruksjon.

Det opplyses om at det er foretatt re- og etterisolering av loftet i 2017.

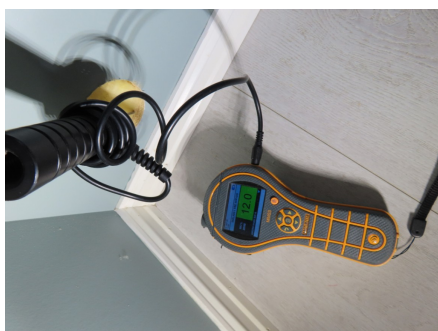
Det ble foretatt hulltaking og fuktsøk i vegg inne på soverom, hvor dette sjikter til dusjnisen.

Ingen påviste avvik - ingen forhøyede fuktverdier å registrere.

Fuktsøk mot våtrom - Naturlige utslag - ingen forhøyede fuktverdier.

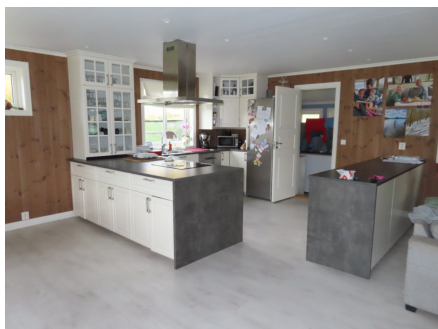
Kjøkken i åpen løsning til oppholdsrommet.

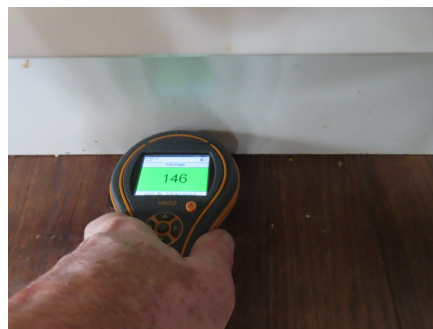
Fuktsøk på gulv foran benkeskap og oppvaskmaskin - ingen påviste forhøyede fuktverdier.
