**Salgsobjekt:** Enebolig  
**Eierform:** Eiet  
**Byggeår:** 1978  
**BRA-i/BRA Total** 262/324 kvm  
**Tomtstr.:** 1 061 m<sup>2</sup>  
**Soverom:** 5  
**Antall rom:** 6  
**Gnr./bnr.** Gnr. 15, bnr. 94  
**Oppdragsnr.:** 1201250145

# Familievennlig, moderne og tidsriktig bolig med 5 sov. og u.etg. Dobbel garasje. Nydelig utsikt!

| Tilstandsrapport ..... | 66 |

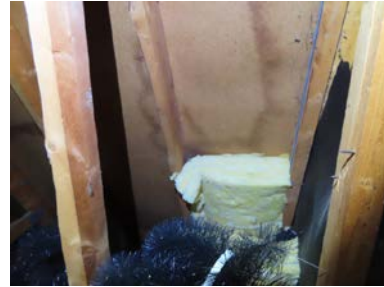
Besiktigelse inne på kaldloftet viste avvik/skade i ett mindre parti av undertaktekingen, hvor det er påvist fuktskjolder (muligens fra byggeår før ytre tekking ble lagt på).

Vannmerker i undertakstekkingen/sutaksplatene.

vannmerker i undertak.

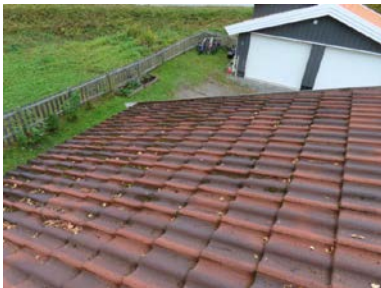
Det ses isolert ett parti helt opp mot og i kontakt med sutaket. Dette betegnes som feilutførelse, da sutaket ikke er å anse som diffusjoinsåpent materiale.

Mosevekst i tekkingen.

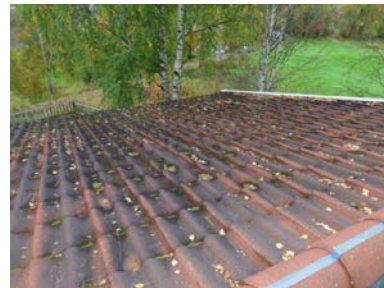
- Mer enn halvparten av forventet brukstid er passert på taktekingen.
- Mer enn halvparten av forventet brukstid er passert på undertak.
- Det er påvist andre avvik:
- Taktekingen har mose og slitasje på grunn av elde.

Mosevekst i tekkingen.

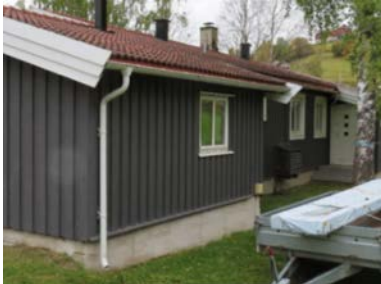
Nedløpsrørene fra takrenner er ført direkte til terreng med naturlig fordrøyning ned i stedlige masser.  
Det anbefales i utgangspunktet at fallet på terrenget ut fra vegglivet/bygningen bør være minst 1 : 50 over en avstand på minst 3 m fra veggen.

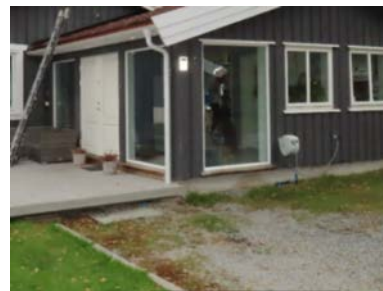
Ikke montert sålebensbeslag på fastkarmsvinduer i tilbygd del.

Avviket blir å se på som eiers ettersyn- og utbedringsansvar for å unngå event. fuktskader.

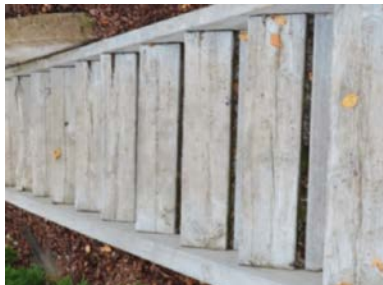
Merk terrengtrappen - slitt og med fuktskader.

Merk slitasje i terrengtrappen.

Eiers ettersyn- og utbedringsansvar.

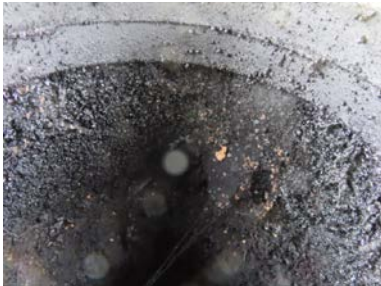
Pipe over tak.  
Det ses å mangle innerforing de siste 20 cm.

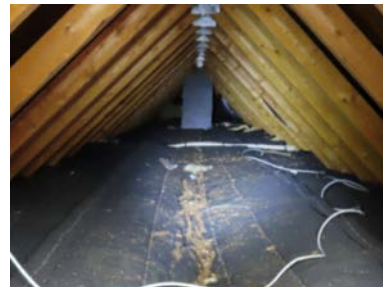
Pipe ses oppe på kaldloftet.  
Upussede overflater.

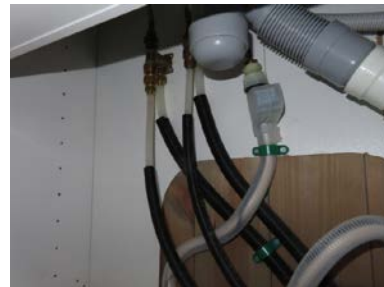
Manglende endetegninger vil ved en event. lekkasje på ett av rørene medføre følgeskader på underliggende gulv ved uønsket vannutstrømming. Det anbefales å montere endetetninger.

Det mangler endetetninger på kaldt og varmtvannsrør i kjøkkenbenk.

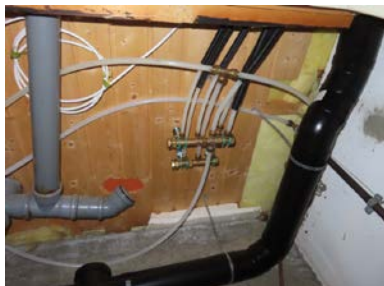
Åpent anlegg i himlinger.

Det anbefales at anlegget inspiseres av fagkyndig rørlegger og at løsningene kvalitetssikres opp mot minste forskriftskrav (rørhåndboka).
