Tilstandsrapport

Enebolig

Tuskinvegen 173, 2219 BRANDVAL

Befaringsdato: 09.12.2024

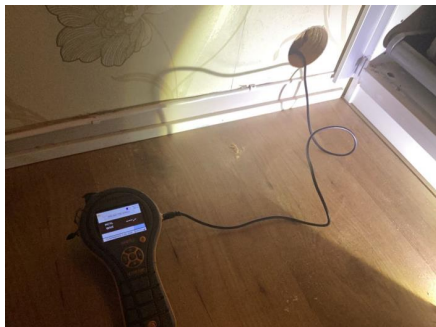
TG 1 Tilliggende konstruksjoner våtrom

Hulltaking er foretatt uten å påvise unormale forhold.

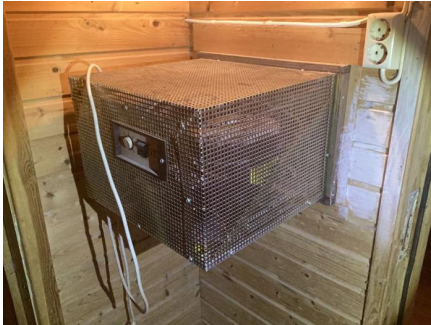
- Det er ikke behov for umiddelbare utbedringstiltak, men ut ifra alder kan svikt lett oppstå.

Det er opplyst at aggregatet er fungerende.
