# Tilstandsrapport

Enebolig

Andebuveien 701, 3158 ANDEBU

Befaringsdato: 03.11.2025

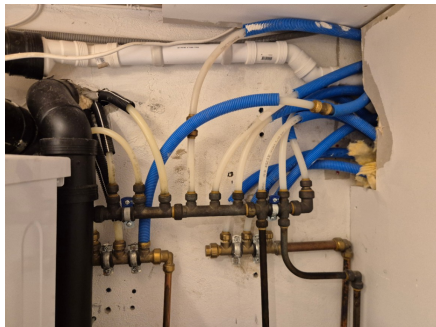
## TG 1 Avløpsrør

Innvendig avløp er av plast.
