Andebuveien 701, 3158 ANDEBU

**Familievennlig enebolig med 4  
soverom, hybel og stort uteområde  
i naturskjønne omgivelser!  
Romslig gårdsplass.**

# Tilstandsrapport

Befaringsdato: 03.11.2025

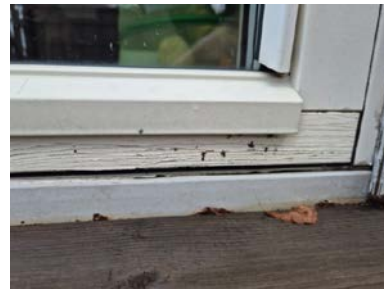
Avvik: Dørene har noe værslitt treverk og kjellerdør går noe i karm.

Værslitte glasslister til kjellerdør.

Værslitt terrassedør.

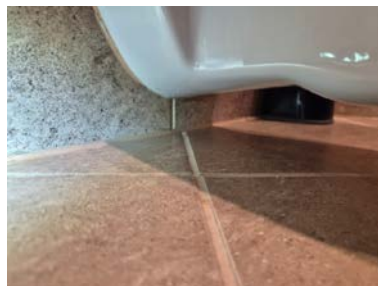
- Det er ikke påvist tilfredsstillende løsning for å synliggjøre lekkasje fra innebygget sisterner.

Ikke drenshull under toalett.

Det bør etableres en løsning som synliggjør eventuelle lekkasjer fra den innebygde sisternen, for eksempel ved å montere en drensspalte eller lekkasjesikring. Uten en slik løsning kan lekkasjer forbli uoppdaget over tid, noe som øker risikoen for omfattende fuktskader i omkringliggende byggematerialer.

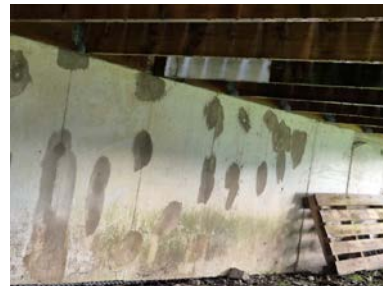
Ikke pusset under terrasse.

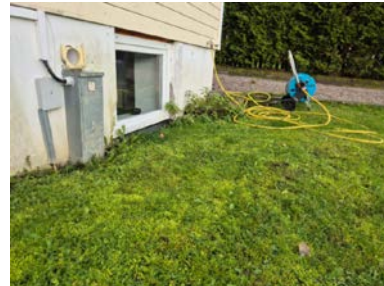
Fall inn mot bolig.
