Andebuveien 701, 3158 ANDEBU

**Familievennlig enebolig med 4
soverom, hybel og stort uteområde
i naturskjønne omgivelser!
Romslig gårds plass.**

Tilstandsrapport

Befaringsdato: 03.11.2025

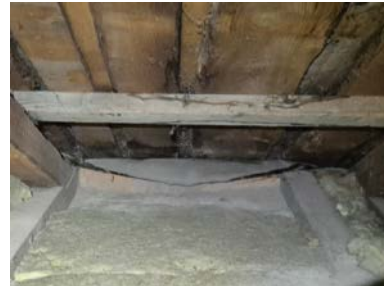
Avvik: Det er registrert enkelte fuktmerker i undertak rundt pipe. Målt fuktverdier på 14,2 % som regnes som øvre sjikt av hva som regnes som tørt treverk. Det er ingen kontrollert ventilering av loftet, men det er merkbart trekk som bidrar til utlufting.

Målt vektprosent på 14,2 %.

Lite luft i nedre del av konstruksjon.

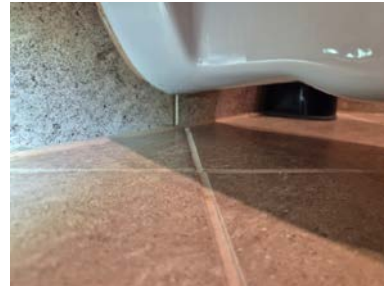
Ikke drenshull under toalett.

Det bør etableres en løsning som synliggjør eventuelle lekkasjer fra den innebygde sisternen, for eksempel ved å montere en drengspalte eller lekkasjesikring. Uten en slik løsning kan lekkasjer forbli uoppdaget over tid, noe som øker risikoen for omfattende fuktskader i omkringliggende byggematerialer.

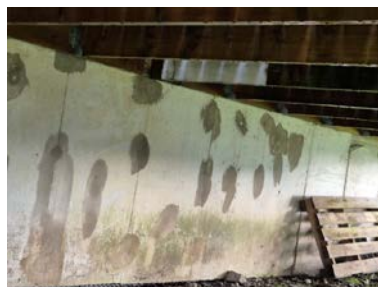
Ikke pusset under terrasse.
