# Tilstandsrapport

Enebolig

Høllandstræ 26, 4200 SAUDA

Befaringsdato: 29.09.2025

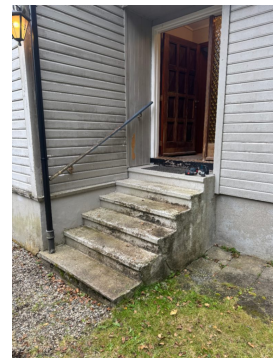
- Rekkverk må monteres for å lukke avviket.

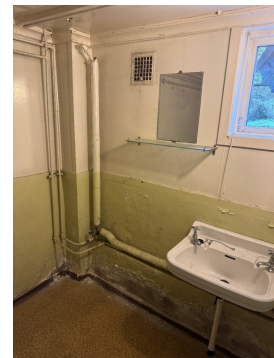
Det ble målt høy luftfuktighet.

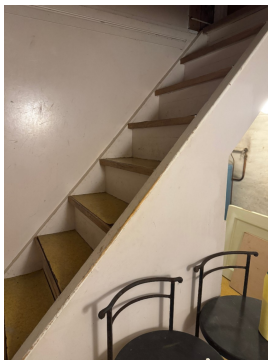
- Det er ikke krav om utbedring av rekkverkshøyder opp til dagens krav.
- Håndløper bør monteres, men det var ikke krav på byggetidspunktet.
- Rekkverk må monteres for å lukke avviket.

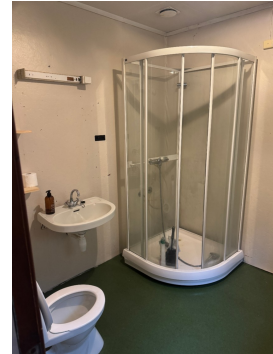
- Våtrommet har behov for omfattende oppgraderinger. For å sikre en løsning som oppfyller gjeldende krav, bør tettesjikt, sluk og røropplegg oppgraderes og dokumenteres.

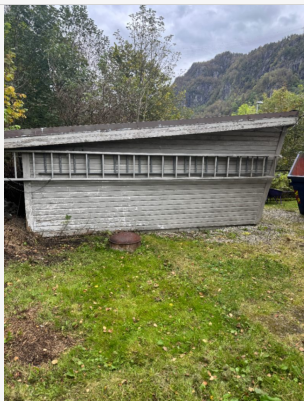
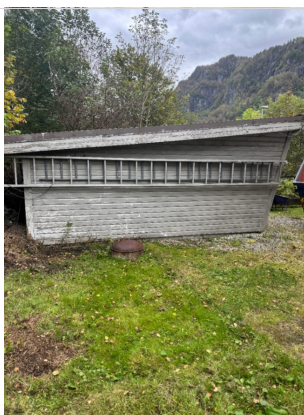
## Garasje

Har innlagt strøm.

Bygget er ikke tilstandsvurdert ihht Forskrift til avhendingslova og NS3600. Dette er kun en enkel beskrivelse.
