# Tilstandsrapport

📍 Kongsvegen 77, 2380 BRUMUNDDAL

# gnr. 683, bnr. 237

Rapportdato: 07.07.2023

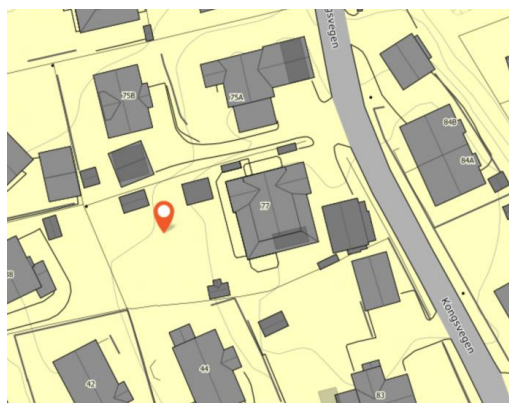
TG 2

Det er ikke foretatt radonmålinger, og bygget hadde ikke krav til radonsperre. Årsgjennomsnittet av radonkonsentrasjon i rom bør ikke overstige 200 Bq/m<sup>3</sup> i inneluft. Det er kun krav til radonmålinger om hele eller deler av boligen er utleid.

Radonkartet viser at eiendommen ligger i et område med moderat til lav radonforekomst.

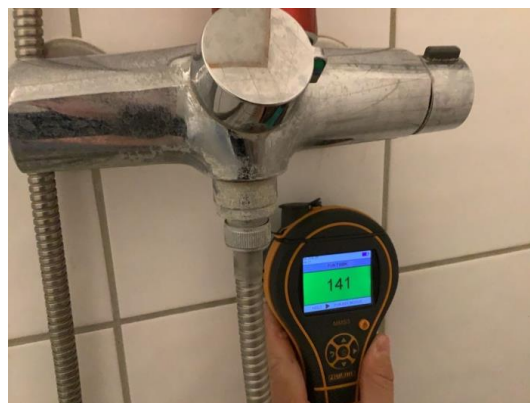
TG 2

Fliser på vegg. Himlingsplater.

Ved bruk av fuktindikator på utsatte steder registrerte jeg ingen unormale verdier.

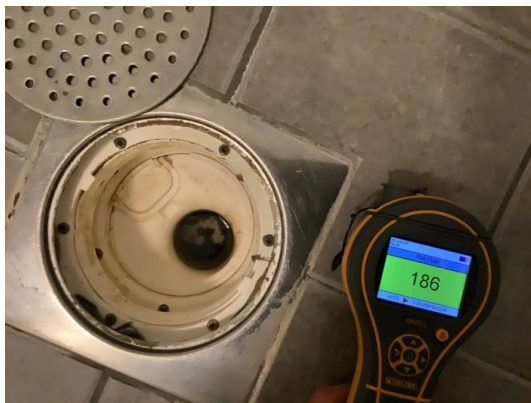
TG 2

Plastsluk. Smøremembran med ukjent utførelse.

Ved bruk av fuktindikator på utsatte steder registrerte jeg ingen unormale verdier.

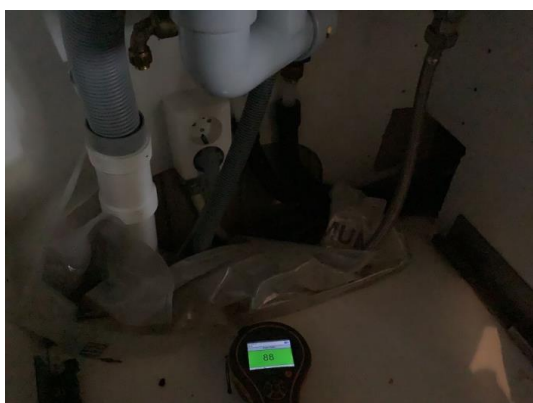
Kjøkkeninnredning med laminerte skrog, profilerte fronter og laminert benkeplate med kjøkkenkum. Flislagt og belysning over benkeplate. Integrert komfyr, koketopp, microbølgeovn, oppvaskmaskin, kjøleskap, fryseskap.

Ved bruk av fuktindikator registrerte jeg ingen forhøyede verdier.

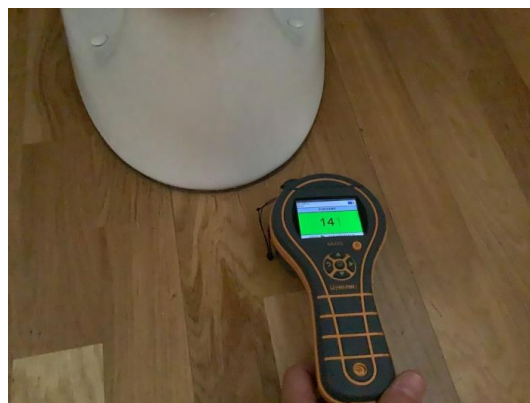
TG 2

Toalettrom med parkettgolv, panel og glatte flater på vegger og malte glatte flater i himling. Servant med underskap. Gulvmontert toalett.

Ved bruk av fuktindikator på utsatte steder registrerte jeg ingen unormale verdier.

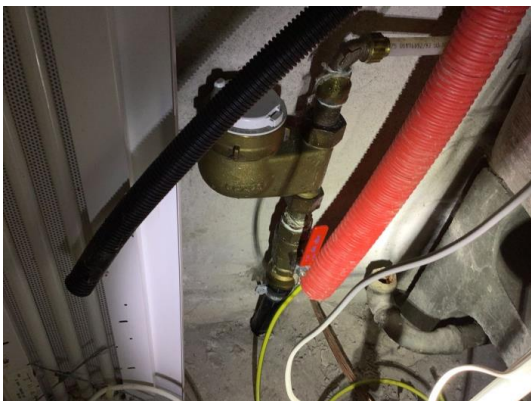
TG 2

Synlige vannrør i: Plast, rør-i-rør. Kobber/metall.  
Innvendig hovedstoppekran og vannmåler er plassert i teknisk rom i kjeller.

Innvendig hovedstoppekran og vannmåler er plassert i teknisk rom i kjeller.

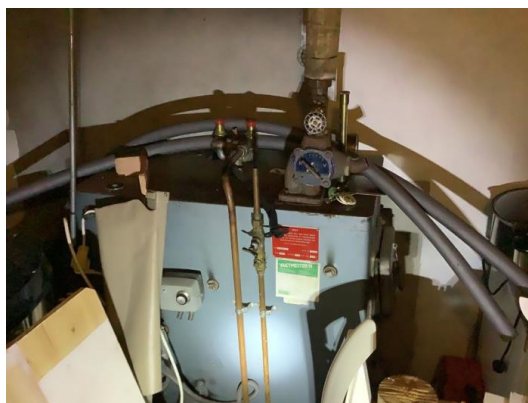
TG 2

Oljefyr plassert i teknisk rom i kjeller.

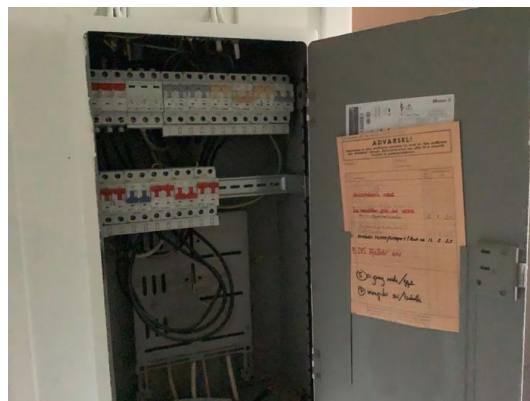
Sikringsskapet er plassert i gang i 2.

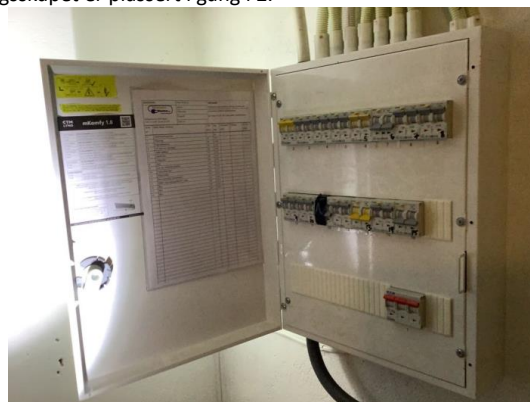
Sikringsskapet er plassert i teknisk rom i kjeller.
