Kongsvegen 77, 2380 BRUMUNDDAL

# Tilstandsrapport

Befaringsdato: 23.05.2025

Rapportdato: 05.06.2025

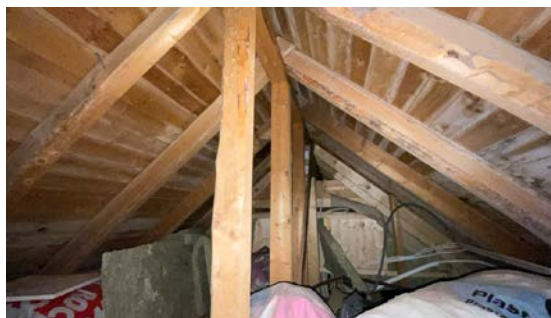
Det er registrert eldre fuktmerker og svertesopp enkelte steder på undertak på loft.

Svertesopp har i seg selv små konsekvenser, men avslører tilgang på fukt og fare for større skader. Mangelfull lufting kan føre til skader i takkonstruksjoner, isdannelse på tak og potensielt forringet boligens innelima. Forholdet krever oppfølging med jevnlig ettersyn og vedlikehold. Det ble ikke registrert forhøyede fuktverdier ved befaringen.

- Lufting/ventilering bør forbedres.

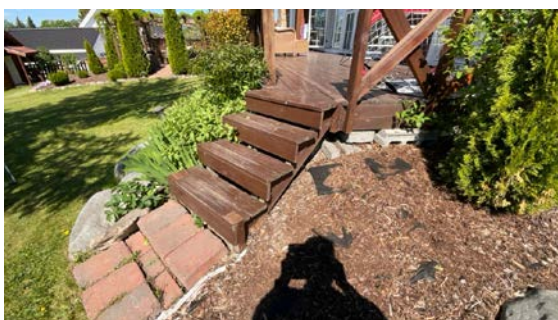
Trapp ned fra terrasse

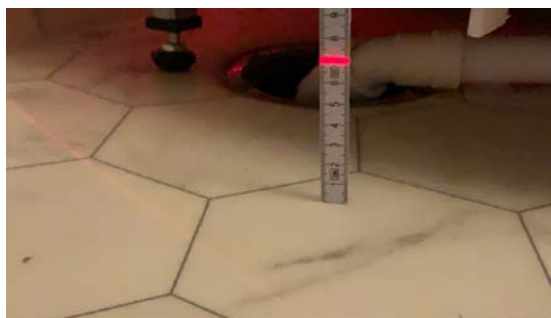
Høyde i forkant av sluk.

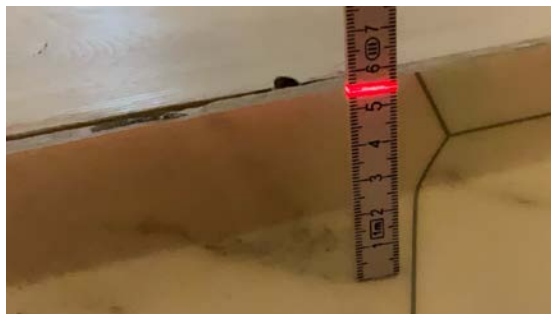
Høyde gulv ved dør.

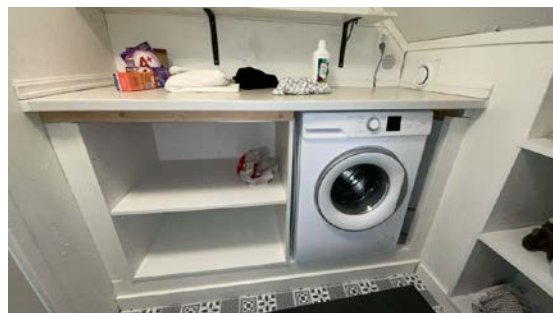
- Våtrommet har behov for omfattende oppgraderinger. For å sikre en løsning som oppfyller gjeldende krav, bør tettesjikt, sluk og røropplegg oppgraderes og dokumenteres.
- Manglende oppgradering av våtrommet medfører høy risiko for at konstruksjonene ikke vil tåle vanlig bruk av vann eller lekkasjer. Selv om det er dusjkabinett, er det fortsatt en betydelig risiko for at våtrommets konstruksjoner ikke tåler lekkasjer. Dette kan føre til fuktskader på tilstøtende konstruksjoner.

Plater ned på gulv, med gulvlst.

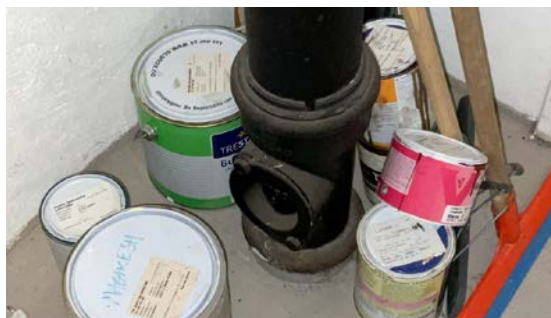
Soil avløpsrør.

Stakeluke på soilrør i kjeller.

- Overvåk tilstanden jevnlig. For å få tilstandsgrad 0 eller 1 må røranlegget skiftes ut, men tidspunktet for når dette er nødvendig er vanskelig å si noe om. Ved renovering, påse at røranlegget dokumenteres av fagperson.
