Kongsvegen 77, 2380 BRUMUNDDAL

# Tilstandsrapport

Befaringsdato: 23.05.2025

Rapportdato: 05.06.2025

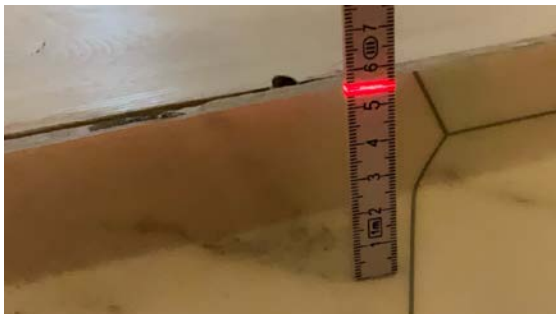
Høyde gulv ved dør.

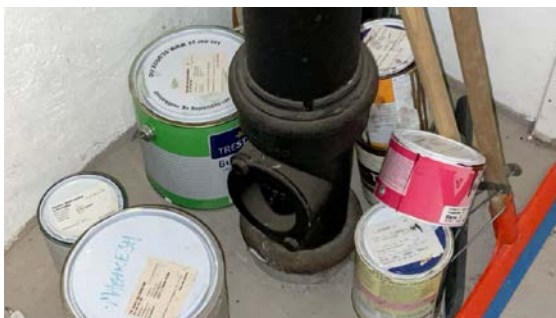
Soil avløpsrør.

Stakeluke på soilrør i kjeller.

- Overvåk tilstanden jevnlig. For å få tilstandsgrad 0 eller 1 må røranlegget skiftes ut, men tidspunktet for når dette er nødvendig er vanskelig å si noe om. Ved renovering, påse at røranlegget dokumenteres av fagperson.
