Kongsvegen 77, 2380 BRUMUNDDAL

# Tilstandsrapport

gnr. 683, bnr. 237

Befaringsdato: 23.05.2025

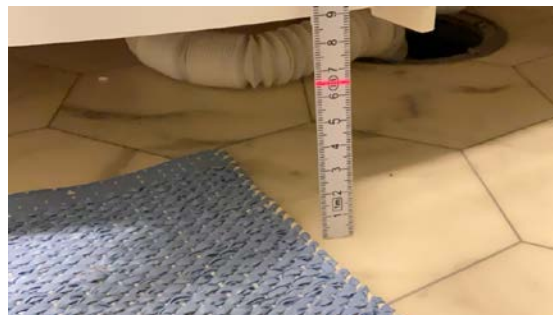
Varierende fall på gulv, stedvis motfall fra sluk. Bom under enkelte fliser. Sprekk i enkelte fuger i område med bom. Vurdering basert på alder og påviste forhold. Tilstandsgrad 2 gis med bakgrunn i at mer enn halvparten av forventet brukstid for overflater er passert. Det er nå ingen symptomer på funksjonssvekkelse, men vær oppmerksom på at dette er en risikokonstruksjon.

Høyde forkant sluk.

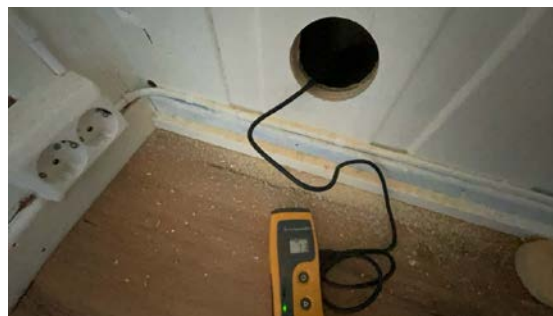
## 2. ETASJE > VASKEROM

### ! TG 3 Generell

- Våtrommet har behov for omfattende oppgraderinger. For å sikre en løsning som oppfyller gjeldende krav, bør tettesjikt, sluk og røropplegg oppgraderes og dokumenteres.
- Manglende oppgradering av våtrommet medfører høy risiko for at konstruksjonene ikke vil tåle vanlig bruk av vann eller lekkasjer. Selv om det er dusjkabinett, er det fortsatt en betydelig risiko for at våtrommets konstruksjoner ikke tåler lekkasjer. Dette kan føre til fuktskader på tilstøtende konstruksjoner.

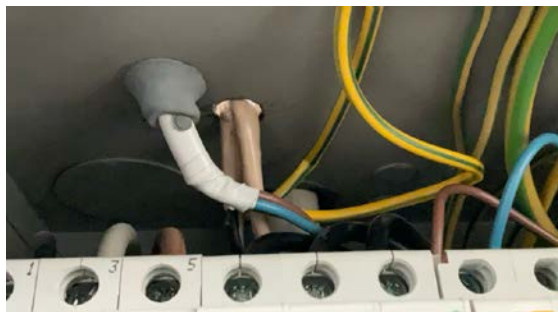
Utett gjennomføring.
