**Hidreskog v/Holmevann -
Fantastisk hytte på øy med lang
vannlinje. Kun 100 m. med båt
over fra fastlandet.**

Befaringsdato: 15.05.2024

Tilstandsrapport

FRITIDSBOLIG

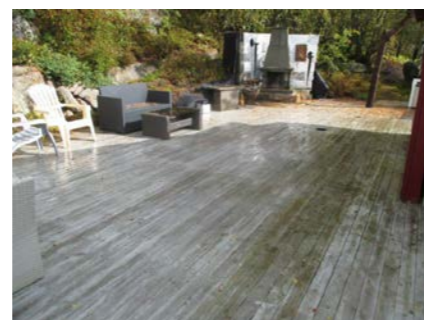
Større platting bak hytta.

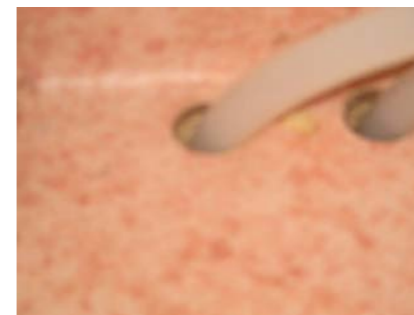
Hull i belegget ved rørgjennomføringer.

- Våtrommets tettesjikt/membran står foran utbedring/utskiftning.
- Tilgang til sluk må bedres både for inspeksjon og rengjøring.

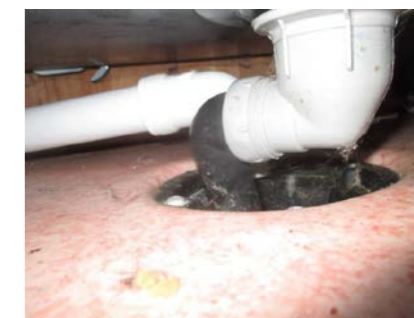
Vil ikke holde tett ved deler av oppkant på belegg.

Sluk under dusjkabinett.

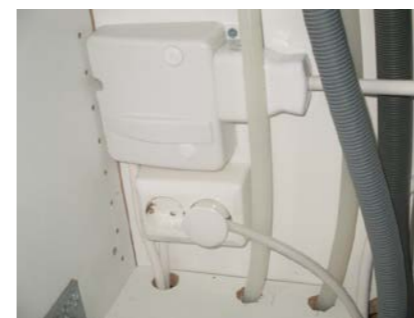
Plastrør i kjøkkenbenken.

- Det er ikke behov for utbedringstiltak siden anlegget fungerer i dag, men ut ifra alder kan skader plutselig oppstå på eldre anlegg.
- I forbindelse med oppgradering av våtrom vil det være naturlig med utskifting av rør.

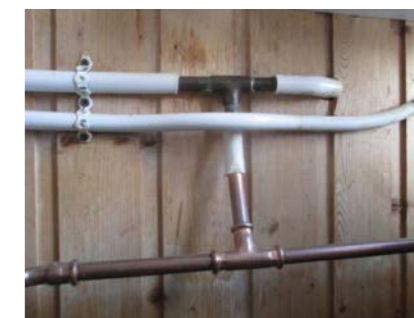
Kobberrør på teknisk rom.

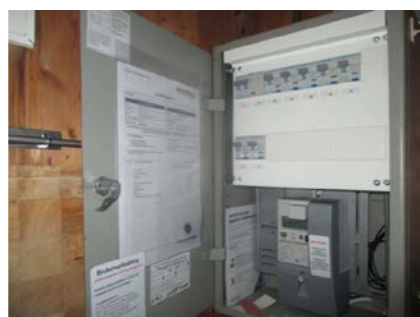
Sikringsskapet er plassert på teknisk rom og har merkede kurser. Sikringsskapet og deler av anlegget er blitt fornyet og har ingen åpenbare synlige skader/feil.

Sikringsskapet er plassert på teknisk rom.

11. Finnes det kursfortegnelse, og er den i samsvar med antall sikringer?
Ja
12. Foreta en helhetsvurdering av det elektriske anlegget, dets alder, allmenne tilstand og fare for liv og helse. Bør det elektriske anlegget ha en utvidet el-kontroll?
Ja En gjennomgang av noe eldre anlegg av fagfolk ved jevne mellomrom anbefales.

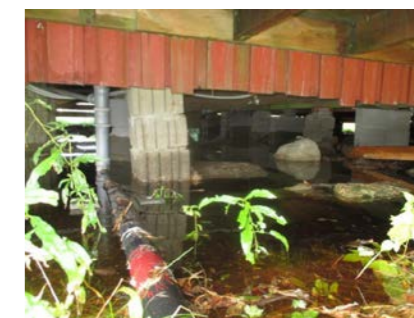
Større vannmengder under hytta. (Befaringen 19/9-23)

En god del tiltak må beregnes på pillarer og fundamentering.
