Nørstegard 8, 3656 ATRÅ

**Sjarmerende og tiltalende  
enebolig med attraktiv og sentral  
beliggenhet på pent opparbeidet  
tomt - Dobbelgarasje**

Befaringsdato: 12.08.2025    Rapportdato: 20.08.2025    Oppdragsnr.: 19974-1597    Referansenummer: NT1836  
Autorisert foretak: Din Taksering AS    Vår ref:

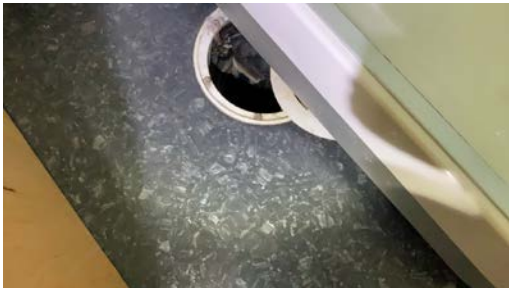
Plastsluk ved dusjkabinett.

- Eldre sluk av støpejern er ofte utsatt for rust som kan medføre lekkasjer. Eventuelle lekkasjer kan medføre fuktskader på tiliggende konstruksjoner.
- Overvåk tilstanden jevnlig. For å få tilstandsgrad 0 eller 1 må slukløsningen skiftes ut og sannsynligvis må også membransjiktet skiftes/utbedres. Det er imidlertid vanskelig å si noe om tidspunktet for når dette er nødvendig.

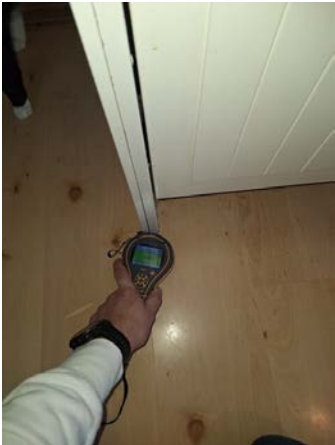
Indikerer ikke unormal fukt på kjøkkengulv

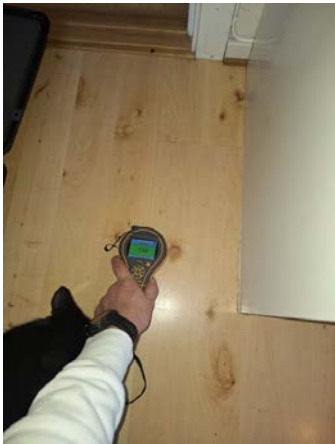
Indikerer ikke unormal fukt på kjøkkengulv

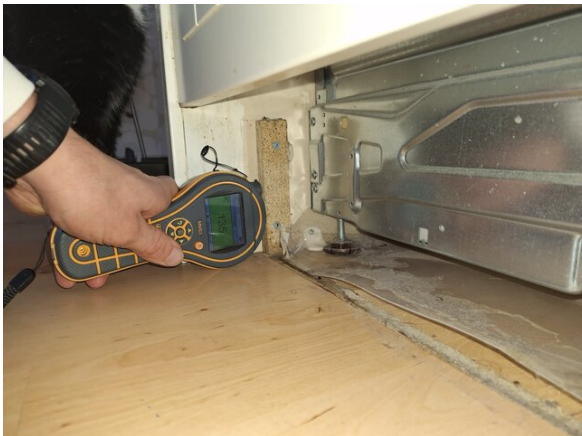
Indikerer ikke unormal fukt på dekkside
