# Tilstandsrapport

Enebolig

Furulundveien 18, 1832 ASKIM

Befaringsdato: 09.04.2024

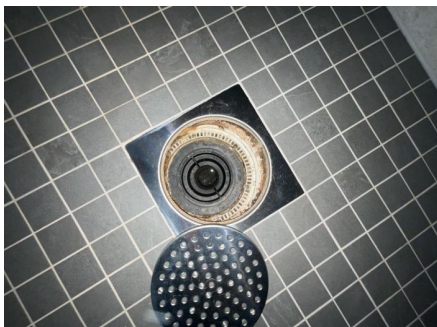
### ! TG 1 Sluk, membran og tettesjikt

Det er plastsluk og smøremembran med dokumentert utførelse (sjekkliste og ferdigattest).
