Årvikadalen 40, 5380 TELAVÅG

Fritidsbolig  
Årvikadalen 40, 5380 TELAVÅG  
ØYGARDEN kommune  
gnr. 140, bnr. 88

Befaringsdato: 19.03.2025    Rapportdato: 19.03.2025    Oppdragsnr.: 16515-1438    Referansenummer: RY3532  
Autorisert foretak: Johnsen Taksering AS    Sertifisert Takstingeniør: Einar Johnsen    Vår ref: Einar Johnsen

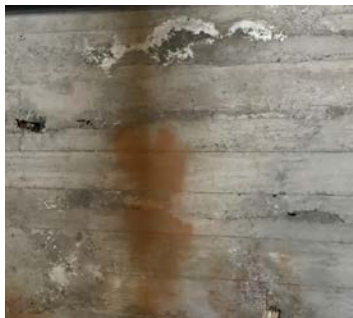
- Rom under terreng  
Det er påvist indikasjoner på noe fuktgjennomtrenging inn i kjellermur. Det kunne stedvis sees saltutslag på innsiden av betongmuren.

Saltutslag på innsiden av grunnmur
