Tilstandsrapport

Enebolig

Alf Bondes veg 14, 5265 YTRE ARNA

Befaringsdato: 05.12.2024

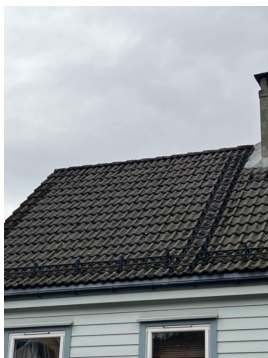
Vurdering av avvik:

- Overvåk tilstanden jevnlig. For å få tilstandsgrad 0 eller 1 må tekkingen skiftes ut, men tidspunktet for når dette er nødvendig er vanskelig å si noe om.

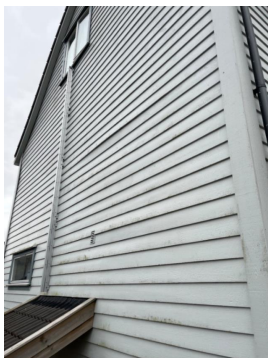
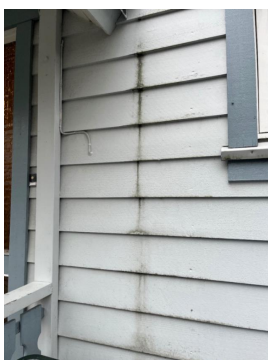
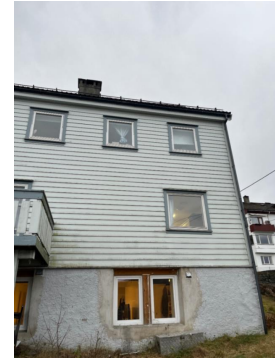
Det er pusset og malt murkonstruksjon og bindingsverk fra byggeår. Vegger er kledd med liggende trekledning. Det er kontrollert for generell slitasje, utførelse og andre mulige avvik.

- Det er ingen eller liten lufting i nedre kant av kledning mot grunnmur.
- Det er avvik:

Noe lokal slitasje og sprekker i treverk registrert.

Jevnlig tilsyn anbefales, vedlikehold må påregnes

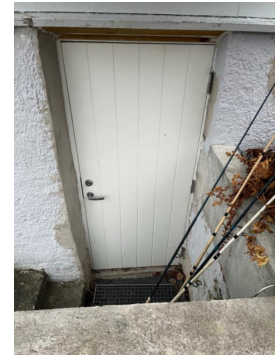
Konsekvens/tiltak

- Tiltak:
- Vedlikehold anbefales, oppgradering påregnes på sikt.

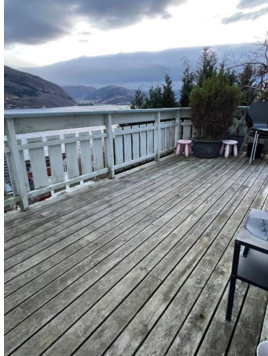
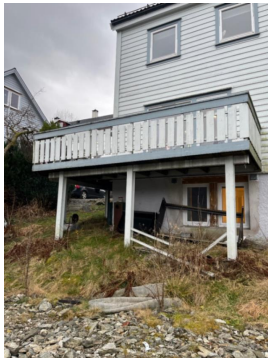
! TG 2 Balkonger, terrasser og rom under balkonger

Terrasse i trekonstruksjon med utgang fra stue.
Det er kontrollert for generell slitasje, fall og sikring

- Tiltak:
- Vedlikehold må påregnes

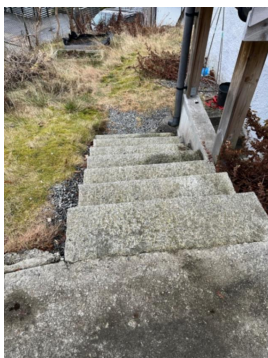
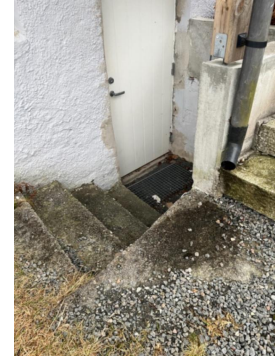
! TG 3 Utvendige trapper

Trapp i betong for utvendig tilkomst til kjeller

- Rekkverk må monteres for å lukke avviket.

Kostnadsestimat: 10 000 - 50 000

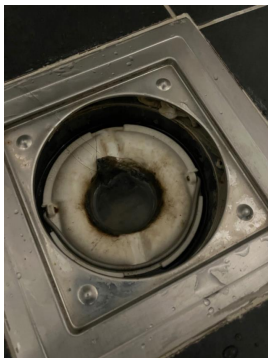
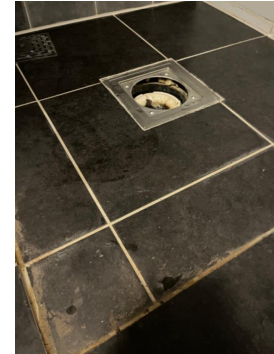
Vurdering av avvik:

- Innhent dokumentasjon, om mulig.

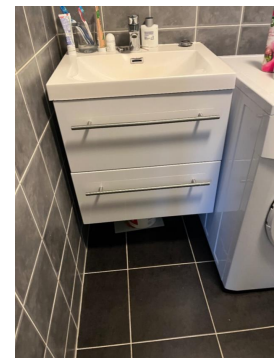
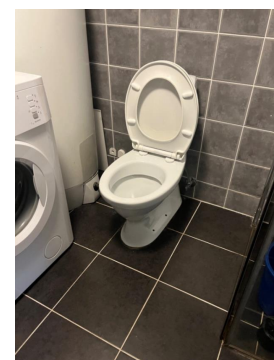
UNDERETASJE > BAD

! TG 2 Ventilasjon

Vurdering av avvik:

- Det bør etableres tilfredsstillende tilluft til våtrom f.eks. luftespalte ved dør e.l.

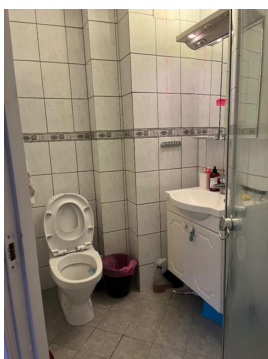
2 ETASJE > BAD

! TG 2 Overflater vegger og himling

Vegger og himling er sjekket for sprekker i fuger, bom i fliser, utførelse og for generell slitasje.

- Det er påvist at flisfuger har riss/sprekker.

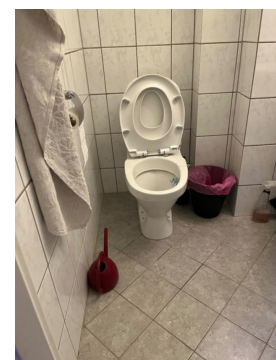
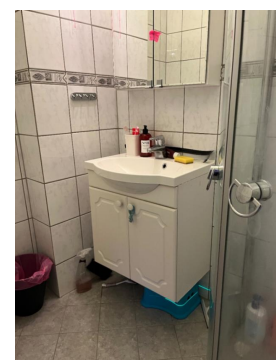
2 ETASJE > BAD

Vurdering av avvik:

- Elektrisk avtrekksvifte bør monteres for å lukke avviket.

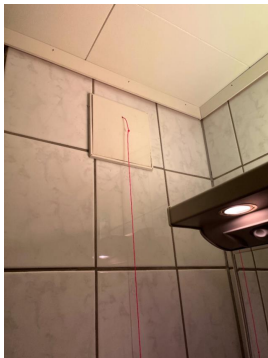
2 ETASJE > BAD

! TG 1 Tilliggende konstruksjoner våtrom

Det er foretatt hulltaking fra tilstøtende rom mot våtsone

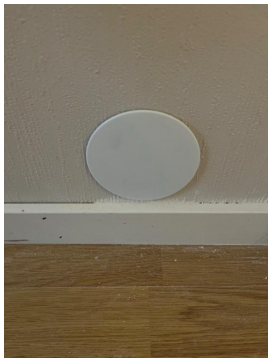
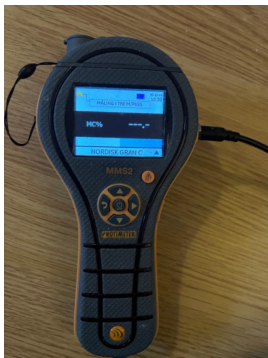
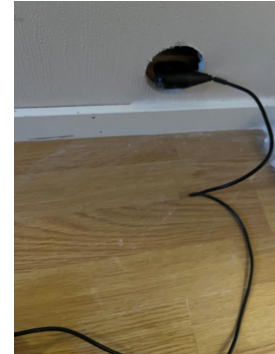
1 ETASJE > BAD

! TG 3 Generell

Bad i 1 etasje med belegg på gulv, baderomsplater på vegg og malte plater i himling.
Dusj i badekar, toalett og skadet benkeskap med nedfelt vask med speil og belysning over.
Eldre sluk med slitasje i overgang og gulv uten fall.
Naturlig ventilasjon, vindu i våtsonen og og begrenset tilluft.

Synlige skader og generell teknisk stand medfører at det må påregnes snarlig oppgradering.

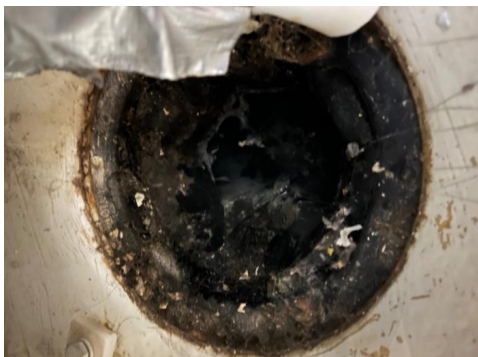
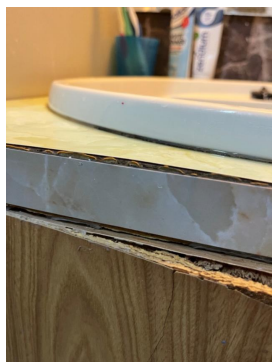
1 ETASJE > BAD

Tilleggende konstruksjoner våtrom

- Det er avvik:
Lokal slitasje på hvitevarer

- Tiltak:
Fungerer med dette avvik

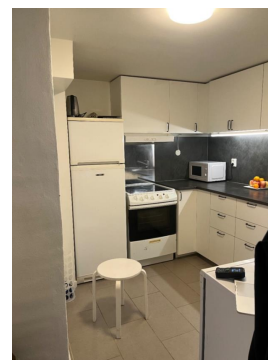
UNDERETASJE > STUE/KJØKKEN

TG 1 Avtrekk

Ventilator montert over komfyr på kjøkken.

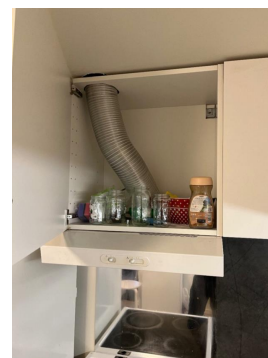
1 ETASJE > KJØKKEN

TG 2 Overflater og innredning

- Det er avvik:

Fungerer med dette avvik.
