# Tilstandsrapport

📍 Prinsegata 19, 3256 LARVIK

# gnr. 3020, bnr. 1597

Oppdragsnr.: 21510-1017

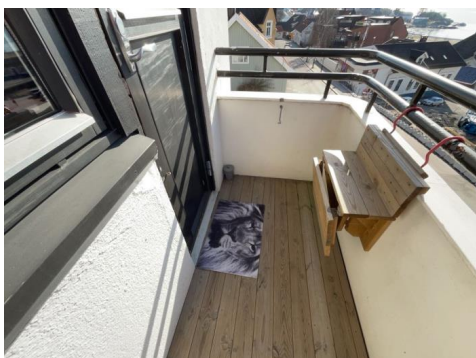
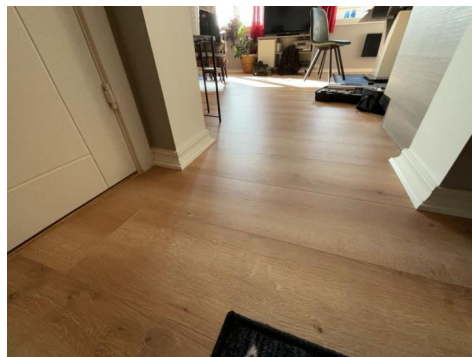
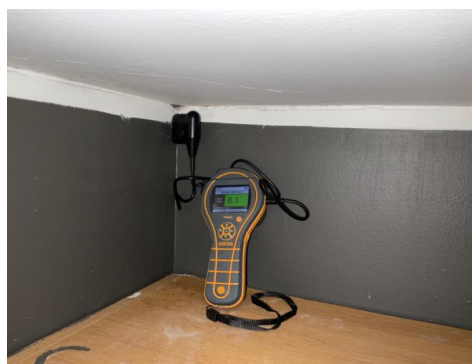
Tilstandsgrad 2 satt fordi rekkverkshøyden ikke tilfredsstiller dagens forskrift.

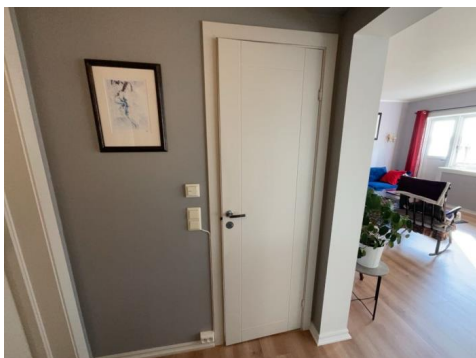
- Det er påvist avvik som tilsier at det bør foretas tiltak på enkelte dører.

Døren til soverommet må justeres for å lukke avviket.

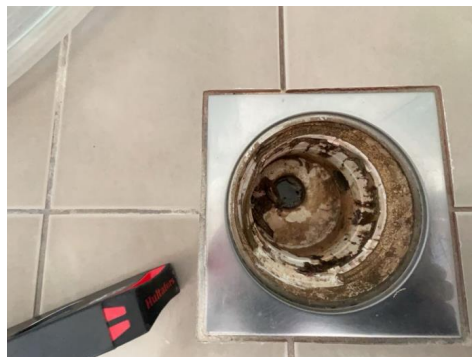
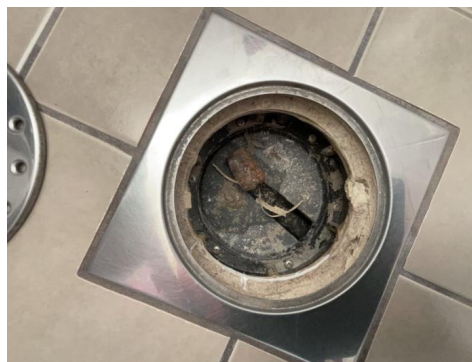
Dokumenter utførelse på slukløsningen vil forbedre tilstadsgraden. Baderommet fungerer med dette avviket, men ny eier bør følge med på tilstanden.

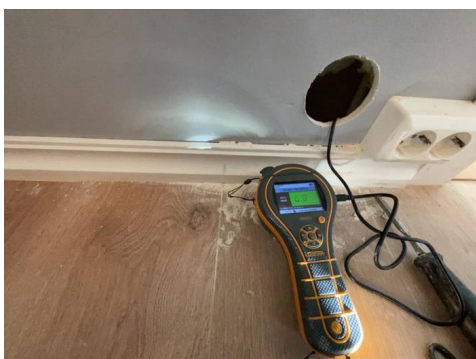
Jeg har foretatt hulltaking i tilliggende konstruksjon uten å påviste fukt inne i konstruksjonen.

Hulltakingen er gjort på en tilfeldig plass i våtrommet, hvor det er sannsynlig at det kan være fuktighet, sett opp mot fuktbelastningen i rommet.
