Tilstandsrapport

Tomannsbolig, horisontaldelt.

Sverrestien 58A , 1337 SANDVIKA

Oppdragsnr.: 22644-1079

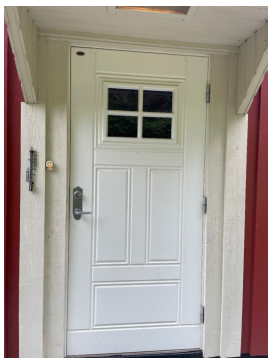
Bygningen har en malt hovedytterdør fra Diplomat.

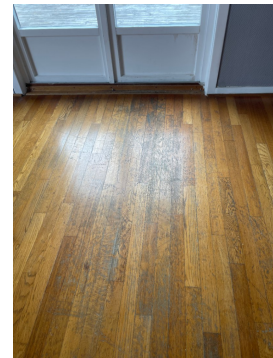
Laminat 2.etg

Laminatgulvet i 2. etasje har sprekker i skjøtene.

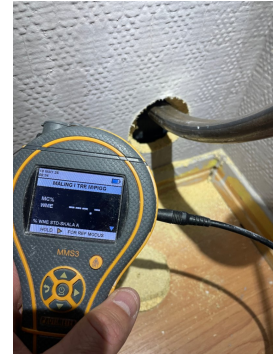
Hulltaking er foretatt uten å påvise unormale forhold. Rommet har vært ute av bruk i 5-6 mnd og dermed ikke utsatt for fukt. Det er også benyttet lukket kabinett ved bruk.

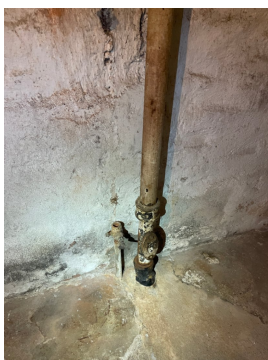
Sluk av støpejern

Støpejernsrør er det dominerende rørmaterialet for avløpsrør i denne boligen. Mer enn halvparten av forventet brukstid er passert, noe som gir økt risiko for skader og lekkasjer. Tilstand vurderes til TG 2/3.

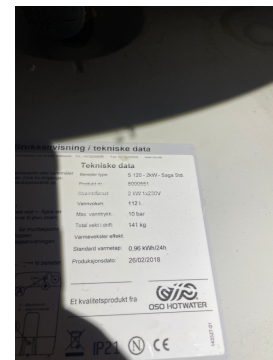
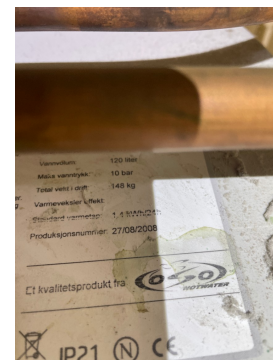
Varmtvannstanken på bad i 2. etasje er på 112 liter, produsert i 2018, og er direktekoblet i vegg. Vaskerommet i 1. etasje har en varmtvannstank på ca. 120 liter fra 2008. Det anbefales å direktekoble varmtvannsberedere for å hindre varmgang i stikkontakt/støpsel.

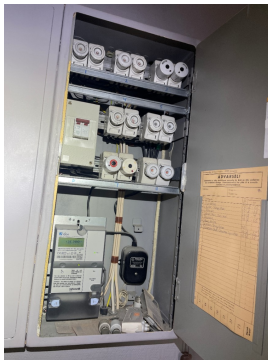
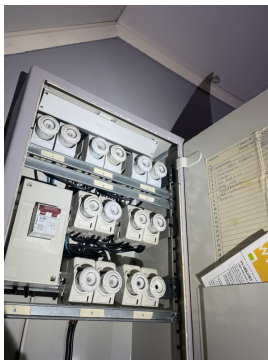
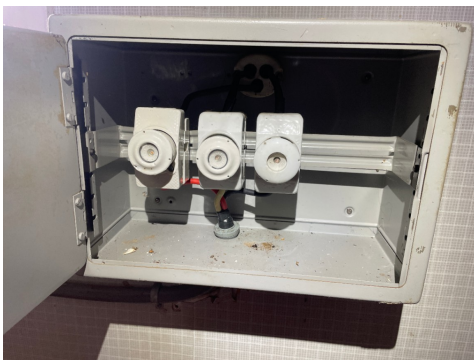
Deler av el-anlegg er av eldre dato og er naturlig å utbedre ved en evt renovering. El-anlegg er kun beskrevet. Varmekabler, lamper, lys og andre elektriske komponenter er ikke funksjonstestet. Downlights/lys ikke demontert for kontroll. Avvik kan forekomme.

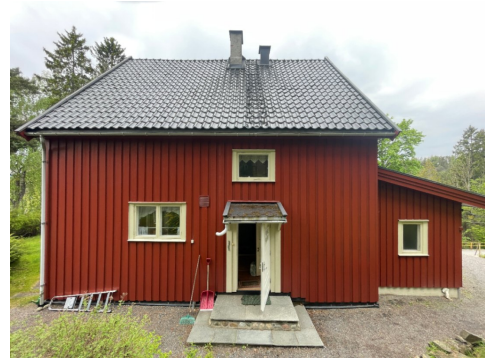
Fall mot mur

Det er ingen drenering eller fuktsikring på vest- og nordside. Nordsiden har krypkjeller som grenser mot terrenget.

Dersom tiltak ikke gjennomføres, øker risikoen for fuktskader på grunnmur og tilstøtende konstruksjoner, noe som kan føre til redusert levetid og dårligere innelima.

Kostnadsestimat: 100 000 - 200 000
