# Tilstandsrapport

Boligbygg med flere boenheter

Stasjonsvegen 26, 4360 VARHAUG

Rapportdato: 11.03.2026

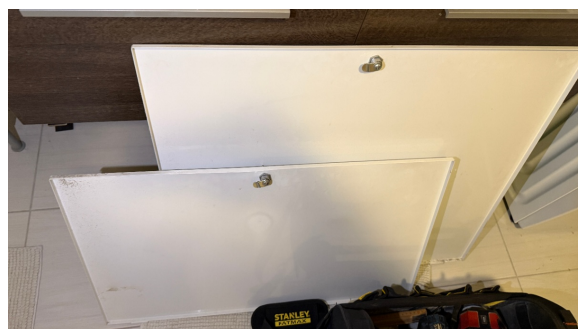
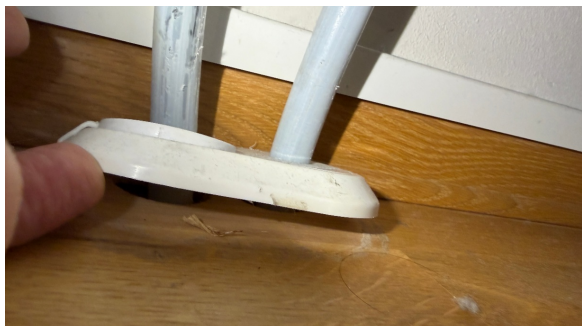
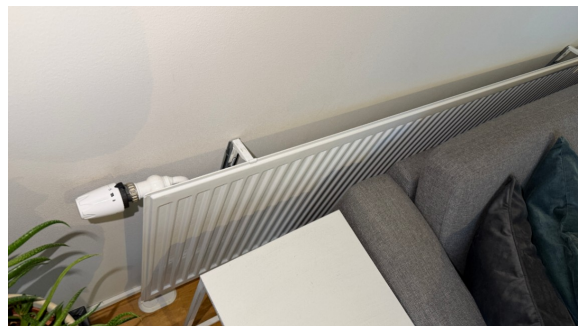
Normal levetid for varme gjenvinningsanlegg er ca 15-20 år.

Anlegget har passert mer enn halvparten av forventet levetid.
