Aktiv Eiendomsmegling Arna og Åsane

Prisant.:	Kr 6 250 000,-
Omkostn.:	Kr 157 600,-
Total ink omk.:	Kr 6 407 600,-
Selger:	Tore Magdalon Haugervåg
Salgsobjekt:	Enebolig
Eierform:	Eiet
Byggeår:	1966
BRA-i/BRA Total	229/229 kvm
Tomtstr.:	1118.7 m ²
Soverom:	4
Antall rom:	5
Gnr./bnr.	Gnr. 186, bnr. 739
Oppdragsnr.:	1501250050

Ditt nye hjem?

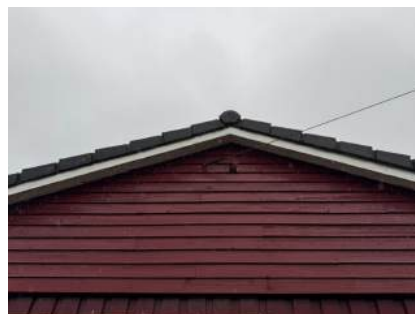
Værøppsprukket/slitt kledning på endevegg.

Ytterkledning som ligger værutsatt til har begrenset levetid og bør skiftes.

Tidspunkt for eventuell utskifting av ytterkledning er vanskelig å anslå da dette vil variere ut i fra klimatiske forhold, vedlikeholdintervall etc. Dersom det skal foretas fasadeoppgradering må det tillages musebånd bak nederste kledningsbord og etablere god lufting mellom kledning - vindtetting.

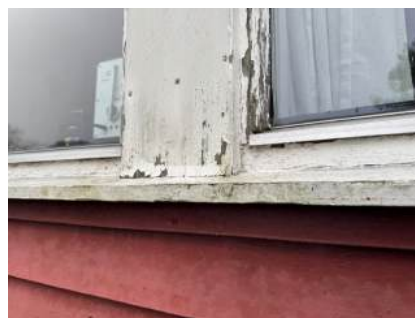
Slitasje og begynnende råte i stuevinduer i front.

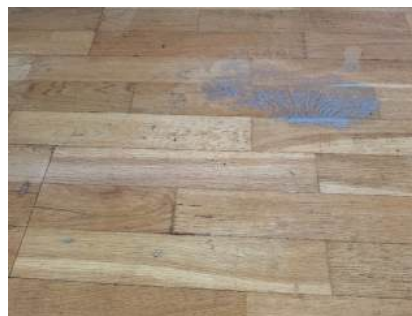
Slitasje i parkettgulv i stue.

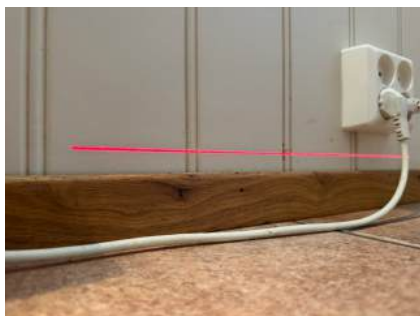
Bilder viser skjevheter i gulv i kjellestue.

- For å få tilstandsgrad 0 eller 1 må høydeforskjeller rettes opp. Det vil imidlertid sjelden være økonomisk rasjonelt som et enkeltstående tiltak i en bolig som dette. Dersom boligen en gang skal renoveres, kan man vurdere slike tiltak.

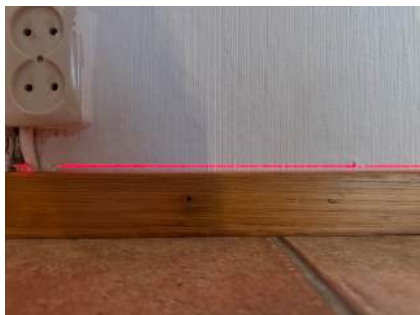
Bilder viser skjevheter i gulv i kjellerstue.

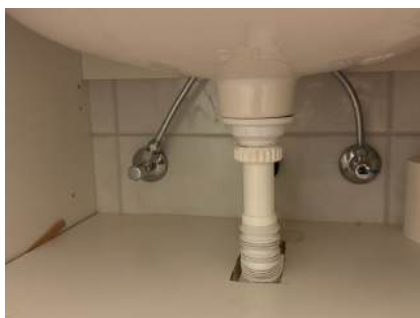
Røropplegg under servant.

Det er opp til ny eier å vurdere oppgradering. For å oppfylle dagens krav til våtrom, medfører dette betydelige utgifter. Det anbefales også å skifte, vann- og avløpsledninger og sluk i forbindelse med en eventuell oppgradering. Dersom våtrommet har varmekabler bør disse også skiftes v/ oppgradering.

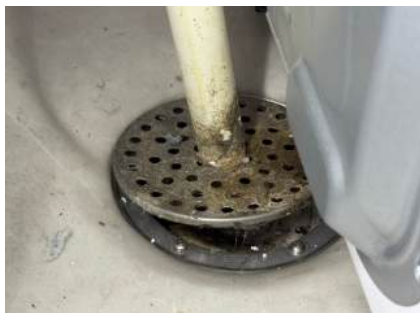
Plastsluk i gulv. Ujevnheter i våtromsbelegg mellom vegg - sluk.

Det bør monteres oppbrett på våtromsbelegg v/ døråpning og trappeåpning om mulig. Man bør være forsiktig med vannsøl på gulv v/ døråpning og trappeåpning.

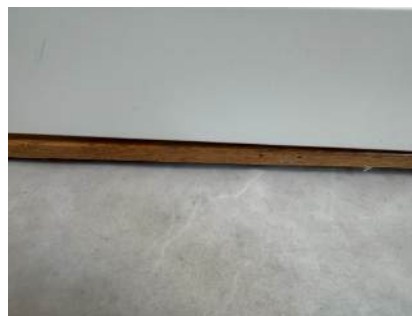
Ingen oppbrett på våtromsbelegg v/ døråpning.

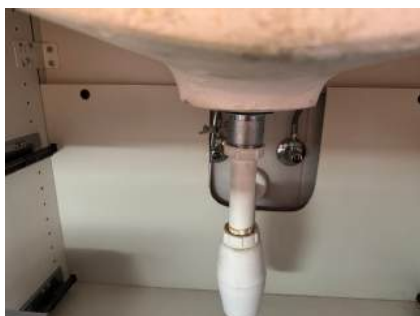
Rørprolegg under servant.

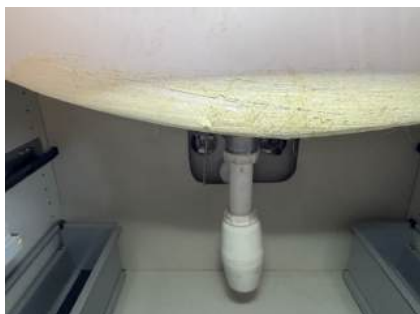
Rørprolegg under servant.

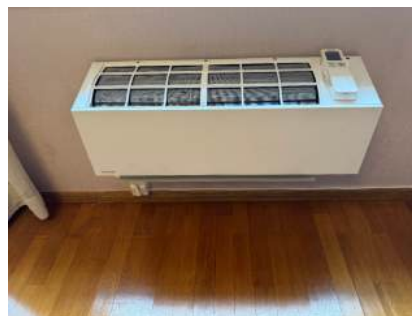
Varmepumpe med uttak i stue.

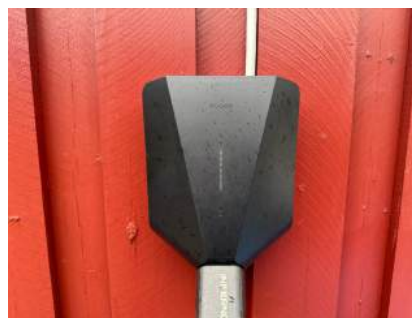
El. bil ladestasjon på yttervegg.

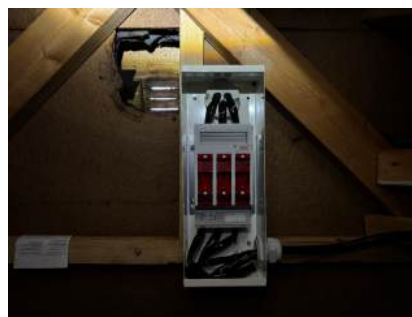
Inntaksikring på koffertloft.

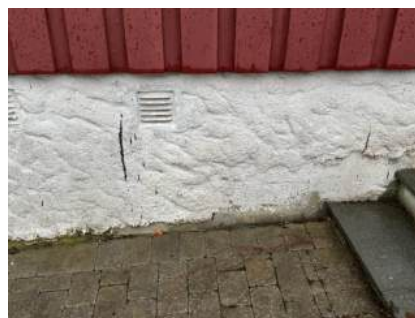
Grunnmur har behov for utvendig vedlikehold. Boligen har sannsynligvis satt seg over tid. Det anses ikke som nødvendig med tiltak med mindre det kommer større riss og sprekker.

Manglende puss i nedre del av grunnmur.
