# Tilstandsrapport

Boligbygg med flere boenheter

Peder Colbjørnsens gate 5, 1767 HALDEN

Befaringsdato: 06.12.2024

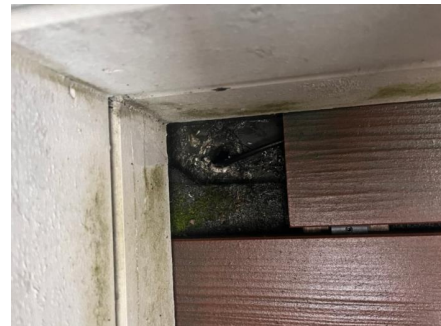
Det er viktig at det gjøres jevnlig vedlikehold med rengjøring av sluker for å hindre at disse går tett.  
Varmekabel bør kontrolleres jevnlig slik at en er sikker på at den fungerer og kan holde avløpene åpne på vinterstid.

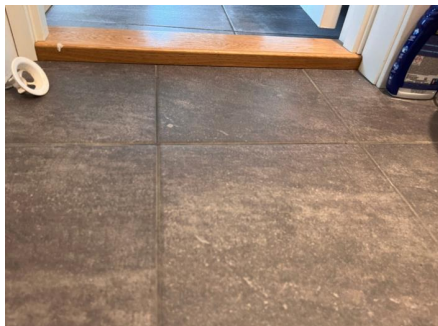
Kostnad for kontroll medtatt, ikke eventuell utbedring.

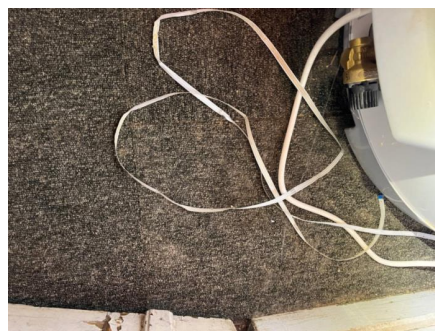
Varmtvannsbereder er plassert i bod i kjeller, ca 200 liter  
Trolig ny i 2015, men det kan ikke bekreftes.  
Det er montert vannstoppesystem i rommet.

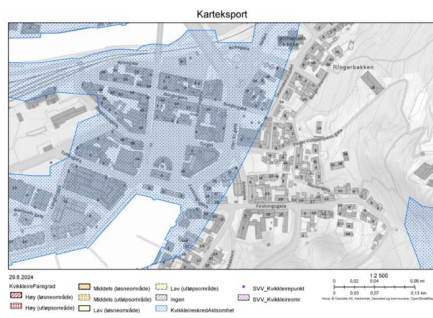
- Det er ikke behov for utbedringstiltak.
