# Sjelden mulighet i Sentrum. Inntrukket terrasse med sjøutsikt.

# Tilstandsrapport

# gnr. 160, bnr. 122, snr. 5

Befaringsdato: 06.12.2024

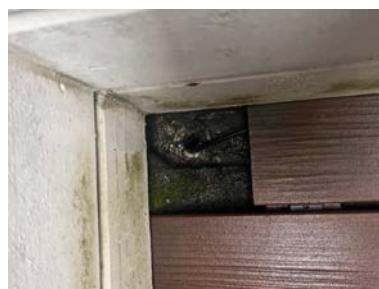
Det er viktig at det gjøres jevnlig vedlikehold med rengjøring av sluker for å hindre at disse går tett. Varmekabel bør kontrolleres jevnlig slik at en er sikker på at den fungerer og kan holde avløpene åpne på vinterstid.

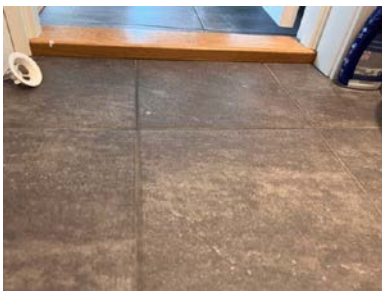
Kostnad for kontroll medtatt, ikke eventuell utbedring.

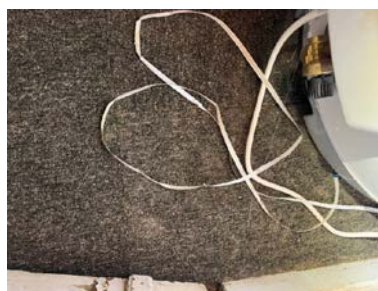
Varmtvannsbereder er plassert i bod i kjeller, ca 200 liter  
Trolig ny i 2015, men det kan ikke bekreftes.  
Det er montert vannstoppesystem i rommet.
