# Tilstandsrapport

Fritidsbolig

Himlesdalen 203, 5708 VOSS

Befaringsdato: 03.04.2025

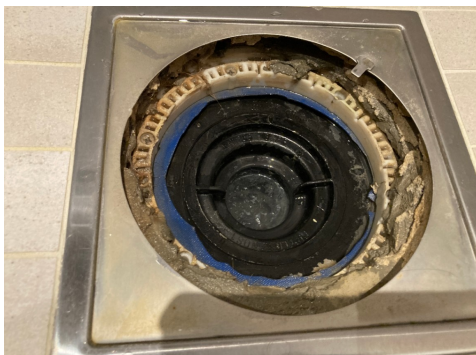
## 1. ETASJE > BAD (6,3 KVM)

### ! TG 1 Sanitærutstyr og innredning

Rommet har innredning med nedfelt servant, veggmontert toalett og dusjhjørne.

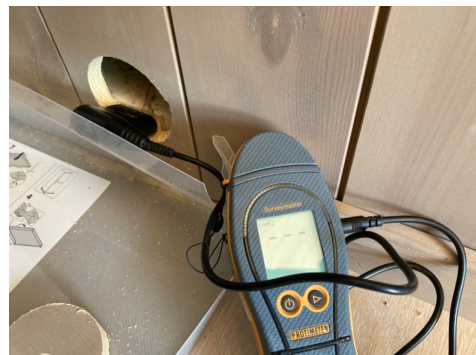
### ! TG 0 Tilliggende konstruksjoner våtrom

Hulltaking er foretatt uten å påvise unormale forhold. Hulltaking er foretatt på kjøkken. Fuktkvotemåling (vekt%) i konstruksjonen ble målt til 0.

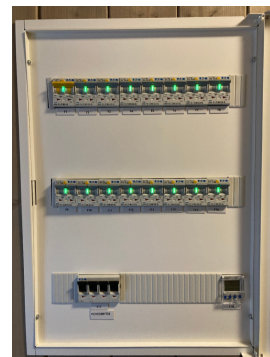
## Inntak og sikringsskap

10. Er det tegn på at kabelinnføringer og hull i inntak og sikringsskap ikke er tette, så langt dette er mulig å sjekke uten å fjerne kapslinger?  
**Nei**
11. Finnes det kursfortegnelse, og er den i samsvar med antall sikringer?  
**Ja**
12. Foreta en helhetsvurdering av det elektriske anlegget, dets alder, allmenne tilstand og fare for liv og helse. Bør det elektriske anlegget ha en utvidet el-kontroll?  
**Nei**

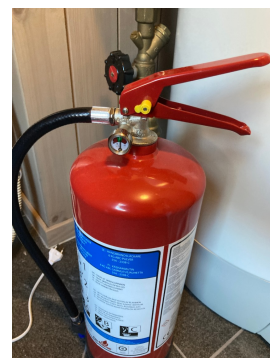
## Branntekniske forhold

1. Er det mangler for brannslukningsutstyr i boligen iht. forskriftskrav på søknadstidspunktet, men minst Byggeforskrift 1985?  
**Nei**
2. Er det skader på brannslukkingsutstyr eller er apparatet eldre enn 10 år?  
**Nei**
3. Er det mangler på røykvarsler i boligen iht. forskriftskrav på søknadstidspunktet, men minst Byggeforskrift 1985?  
**Nei**
4. Er det skader på røykvarsler?  
**Nei**

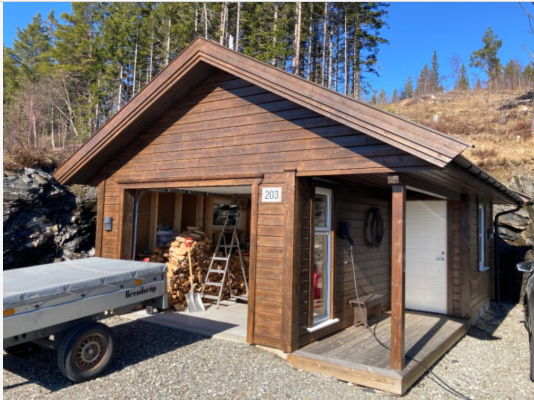
## Garasje/bod

Garasje/bod oppført på støpt plate i betong med vegger i lett bindingsverk med liggjande kledning som er beisa  
Sperretak som er tekka med pappshingel  
Takrenner og nedløp i aluminum  
Leddport med motor i front og tettpanelt bi-inngangsdør
