Aktiv Eiendomsmegling Halden

Nøkkelinformasjon

Koselig enebolig over ett plan i landlig, idyllisk område tett på vakker natur og Ørsjøen!

Tilstandsrapport

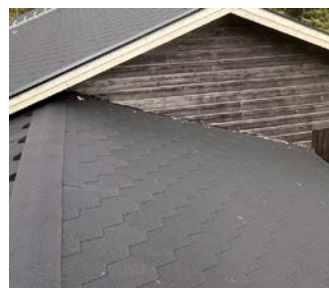
Det er usikkert om det er laget oppbrett på papp bak kledningen.

- Lokal utbedring må utføres.
 - For å lukke avvikene må det utføres tiltak. Det må legges papp eller annen form for tetting under takstikk og det må kontrolleres ytterligere om det er laget en oppbrett på vegg bak bordkledningen. Feste for takstige må utbedres for å hindre at det oppstå lekkasje.
- Kostnadsestimat : 10 000 - 50 000

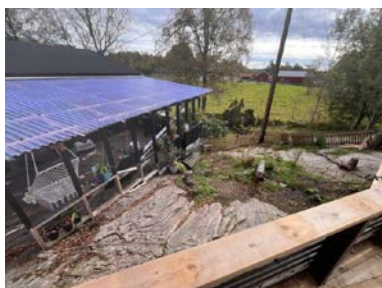
Det er ikke montert takrenner.

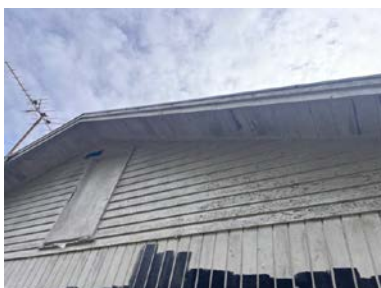
Krakelert maling på nordvest vegg

- For å lukke avviket må kledning på gavelvegg kuttes et stykke over taktekkingen, råteskadet kledning må byttes og det må monteres musesperre. Kostnad for dette medtatt. Ved bytte av bordkledning, påse at det blir etablert tilstrekkelig lufting. Utvendig overflatebehandling må ferdigstilles.

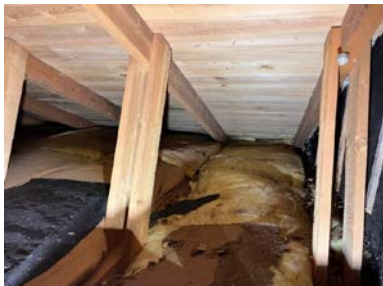
- Det er begrenset/dårlig ventilering av takkonstruksjonen.
- Det er påvist fuktskjolder/skader i takkonstruksjonen.
- Det er ikke lufting på rafter på tilbygget, dette kan medføre at det oppstår råteskader på bordtro og sperrer. Det er en del eldre fuktmerker på bordtro og sperrer, disse var tørre på befaringdagen. Konstruksjonen på den eldste delen er lite isolert og det vil være et relativt stort varmetap sammenlignet med nye konstruksjoner, normal utførelse på oppføringstiden. Det er kun ventiler i gavelvegg mot nordvest, disse mangler insekts nett.

Mangler lufting langs rafter på tilbygget

- For å lukke avvikene må det etableres lufting på rafter på tilbygget og i gavelvegger der dette mangler, kostnad for dette medtatt. anbefaler å montere insekts nett i eksisterende ventiler. anbefaler å etterisolere for å oppnå bedre energiutnyttelse.

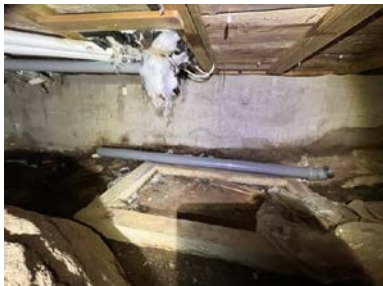
Dårlig tettet rundt rørgjennomføringer

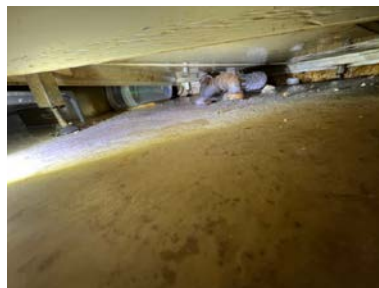
Dusjkabinett er tilkoblet avløp direkte på røranlegget

- Det er påvist mangelfull/feil utførelse rundt rørgjennomføringer e.l. som gir fare for fukt i konstruksjonen i våtsone.
- Mer enn halvparten av forventet brukstid er passert på membranløsningen.
- Mer enn halvparten av forventet brukstid er passert på slukløsningen.

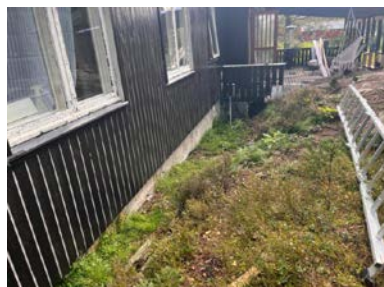
Fall inn mot grunnmur

Løsning med å montere avfukter i kryperom vil trolig fungere godt nok, kostnad for dette medtatt.
