# Tilstandsrapport

Enebolig

Kjerkevegen 269 , 2040 KLØFTA

Befaringsdato: 04.05.2026

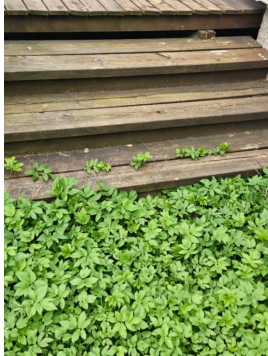
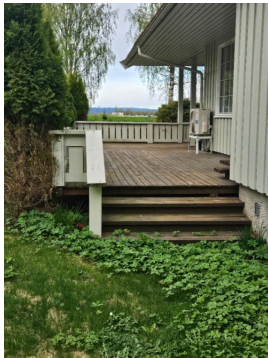
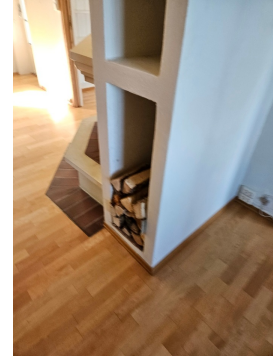
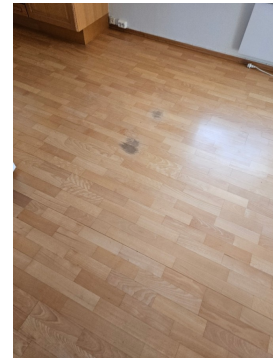
### ! TG 2 Overflater

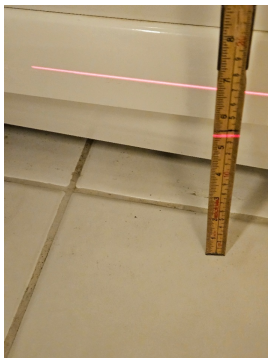
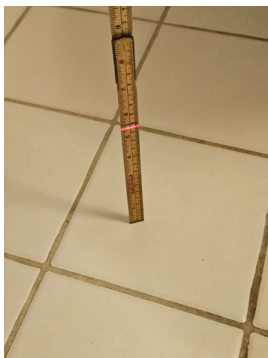
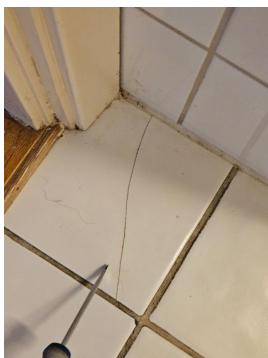
Risiko: Dette gir en økt risiko for svekkelse i materialenes overflate og tetthet.

Konsekvens: Forholdet kan medføre behov for utbedring eller utskifting.  
Anbefalt tiltak: Det anbefales å undersøke nærmere, utført av fagperson, for å avklare omfang og behov for eventuelt utbedring.

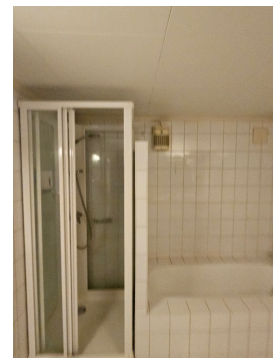
### TG 2 Sluk, membran og tettesjikt

Konsekvens: Forholdet kan medføre behov for utbedring av membranen.

Anbefalt tiltak: Det anbefales å undersøke membranen ytterligere, utført av fagperson, for å avklare omfang og behov for eventuelt utbedring.

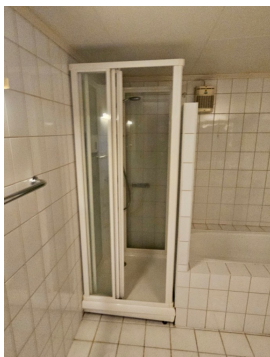
### TG 2 Sanitærutstyr og innredning

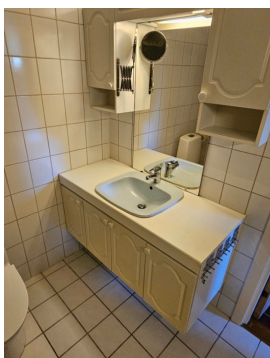
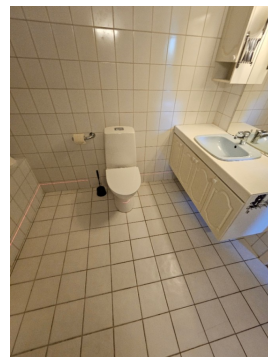
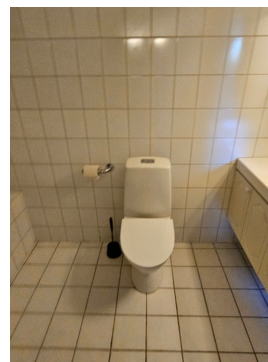
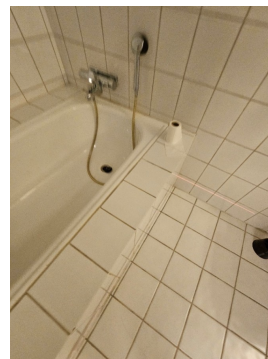
Konsekvens: Eventuelle lekkasjer eller skader på rør kan føre til behov for vedlikehold eller utskifting.

Anbefalt tiltak: Det anbefales å vurderes å følge med på tilstanden, og vurdere utskifting eller oppgradering av rør og innredninger dersom det oppdages tegn til lekkasje eller funksjonssvikt, utført av en fagperson.

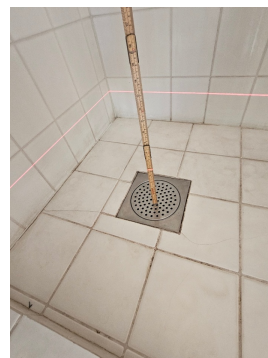
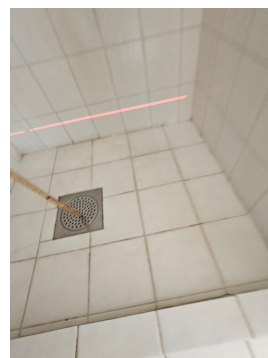
Risiko: Dette kan medføre at vann ikke renner effektivt bort fra gulvet, noe som øker risikoen for fuktskader over tid.

Risiko: Dette gir en økt risiko for svekkelse i materialenes overflate og tetthet.

Konsekvens: Forholdet kan medføre behov for utbedring eller utskifting. Anbefalt tiltak: Det anbefales å undersøke nærmere, utført av fagperson, for å avklare omfang og behov for eventuelt utbedring.

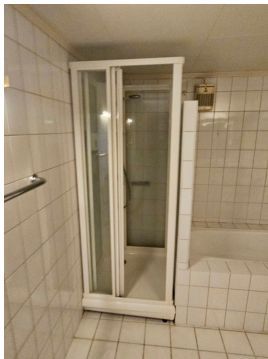
Risiko: Dette kan gi en økt risiko for svekket fuktsikring.

Konsekvens: Forholdet kan medføre behov for utbedring av membranen.

Anbefalt tiltak: Det anbefales å undersøke membranen ytterligere, utført av fagperson, for å avklare omfang og behov for eventuelt utbedring.

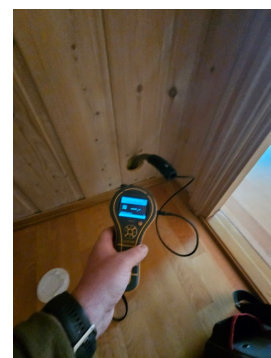
Hulltaking er foretatt uten å påvise unormale forhold. Hulltaking er foretatt ved/i gang. Fuktkvotemåling (vekt%) i konstruksjonen ble målt til under 5 vekt-% (ingen utslag).

Det ble også søkt etter fukt på tilgjengelige tilstøtende overflater under befaringen, der det ikke ble avdekket unormale verdier.

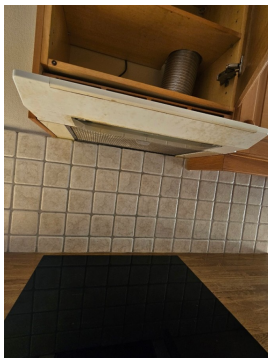
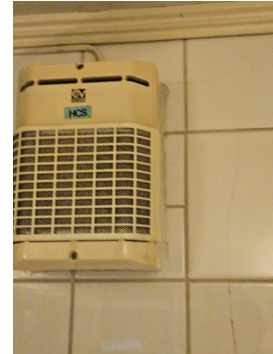
Konsekvens: Forholdet kan medføre til behov for utbedring eller utskifting.

Anbefalt tiltak: Det anbefales å undersøke avtrekkskanalen nærmere, utført av fagperson, for å avklare omfang og behov for utbedring.

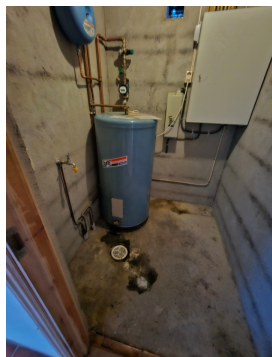
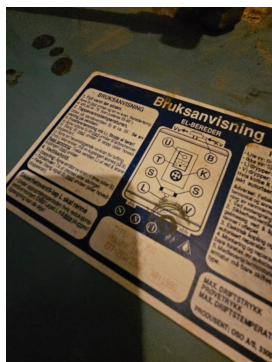
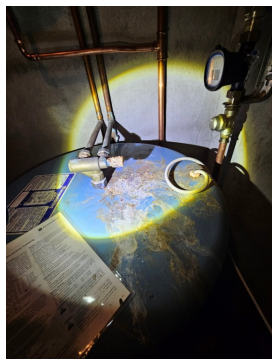
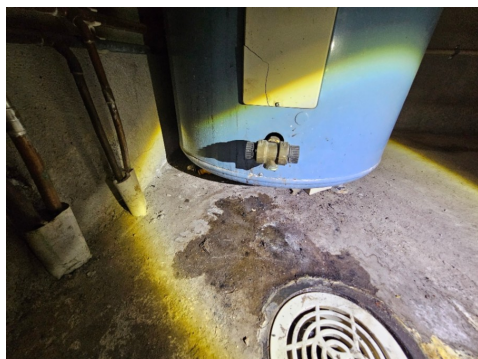
Ved visuell inspeksjon av berederne ble det avdekket at det var avdrøpp fra bereder og korrosjon på vanntilkoblingen, samt at berederen er 36 år gammel og har overskredet sin forventede levetid.

Årsak: Berederen er 36 år gammel og har betydelig overskredet sin forventede levetid. Visuell inspeksjon viste både avdrøpp fra berederen og tydelig korrosjon på vanntilkoblingen, noe som indikerer at både alder og ytre påvirkninger har ført til svekkede komponenter.

Risiko: Det er stor risiko for lekkasje og driftsstans, samt mulighet for ytterligere tekniske problemer. Korrosjon kan føre til at rør og koblinger svikter, og avdrøpp øker faren for vannskader.

Konsekvens: Reparasjoner eller utskifting av bereder og tilhørende rørdeler kan bli nødvendig. Eventuelle lekkasjer kan forårsake omfattende vannskader på omkringliggende konstruksjoner og interiør.

Anbefalt tiltak: Det anbefales å vurdere å bytte ut berederen snarest mulig, og samtidig utbedre korroderte tilkoblinger. Tiltaket bør utføres av autorisert fagperson for å sikre trygg og stabil drift, samt forebygge ytterligere skade.

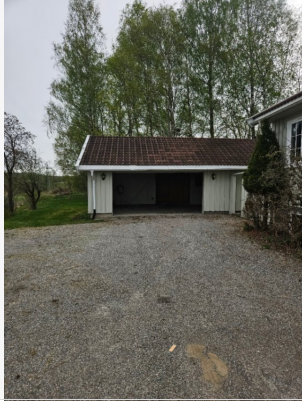
## Garasje

På befaringstidspunktet ble det registrert små setningssprekker i betongdekke, dette indikerer at det ikke ligger tettesjikt (plast) til grunn.

Deler av ytterkledningen står montert fornærme grunn og står fuktutsatt.

Ytterkledning har små tørrsprekker og er i fra 1990.

Ytterdør har råteskade på nedre del og alderslitasje.

Årsak: Avvikene ovenfor har karakter som er forenlig eldre bygninger og feil ved oppføring av bygget.

Risiko: Avvikene kan gi økt risiko for råteskade, redusere kvalitet og levetid på materialene.

For å få en mer detaljert vurdering anbefales det å utføre ytterligere undersøker av en fagperson.
