Tilstandsrapport

Enebolig

Kneika 10, 1923 SØRUM

Befaringsdato: 24.04.2024

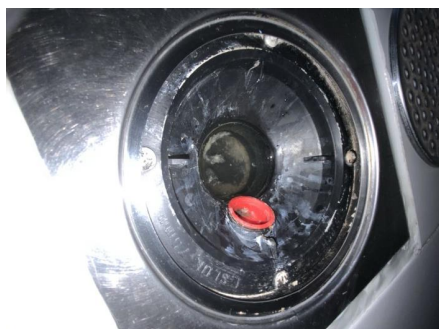
UNDERETASJE > BAD

Ut fra dagens løsning må det ikke dusjes på nåværende løsning, kun brukes som toalettrom. Badet må totalrenoveres for å ha tiltenkt funksjon som baderom.

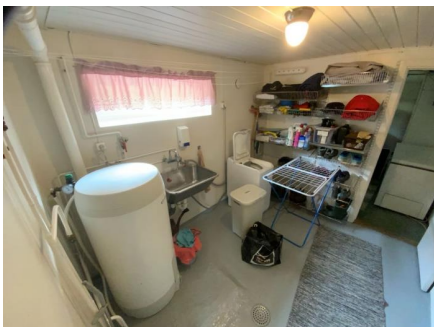
UNDERETASJE > VASKEROM

Vaskerommet anses å fungere som tiltenkt ut fra datidens krav. Tg er gitt med tanke på dagens forskrift og krav til vurdering for våtrom. Rommet må renoveres ut fra dagens krav for å lukke avviket.

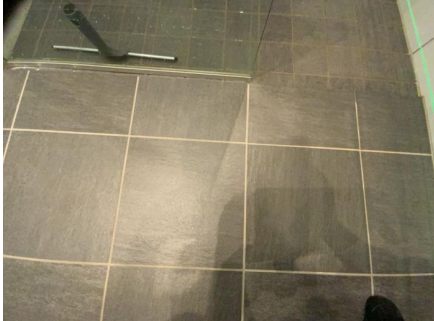
1. ETASJE > BAD

Sluk, membran og tettesjikt

Det er plastsluk og smøremembran med ukjent utførelse.

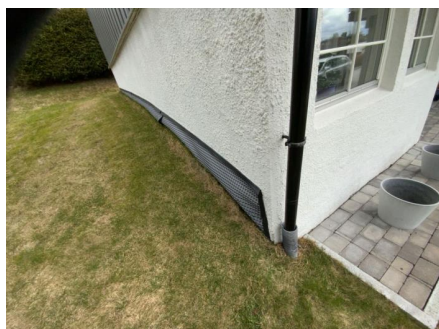
! TG 1 Grunnmur og fundamenter

Bygningen har grunnmur i lettklinkerblokker fra 1972 og 1988. Det er synlig noe ytong på innvendig grunnmursvegger som ble etablert som isolasjon etter datidens byggeskikk fra 1972.
