Trysilfjell hytteområde 258, 2420 TRYSIL

Stor og flott fritidseiendom med skjernet beliggenhet. Koselig tømmerhytte med solrik terrasse. Garasje med elbil-lader!

Salgsobjekt: Fritidseiendom
Eierform: Eiet
Byggeår: 1984
BRA-i/BRA Total 59/82 kvm
Tomtstr.: 1545.2 m²
Gnr./bnr. Gnr. 37, bnr. 1250
Oppdragsnr.: 1211250032

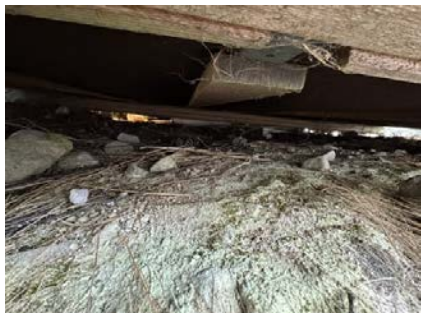
6.3 Krypkjeller

Deler av krypkjeller med lav høyde mellom terreng og stubbloft.

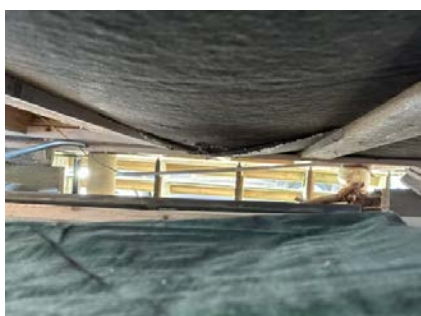
Det er påvist noen stubbloftsplater med utettheter.
